Tilstandsrapport

Del av tremannsbolig

Holbergs gate 32, 4009 STAVANGER

Befaringsdato: 17.03.2025

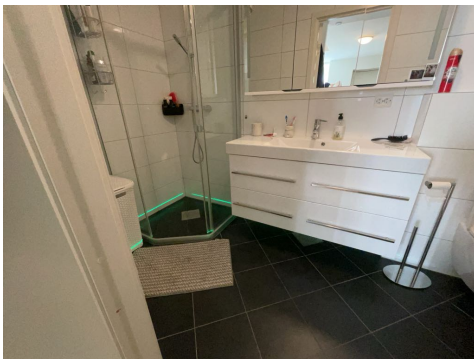
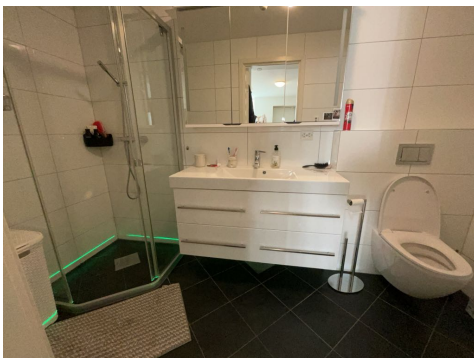
KJELLER > BAD

Bad
Aktuell byggeforskrift er teknisk forskrift 2010. Dokumentasjon: ingen dokumentasjon.
Veggene har fliser. Taket er malt.
Gulvet er flislagt. Rommet har vannbåren gulvvarme. Fall mot sluk er målt til 3 mm målt internt i dusj, flatt gulv utenfor dusjen. Ikke synlig oppbrett på membran ved dørterskel.
Det er plastsluk og smøremembran med ukjent utførelse.
Rommet har innredning med nedfelt servant, veggmontert toalett og dusjvegger/hjørne.
Det er elektrisk styrt vifte.
Hulltaking er foretatt uten å påvise unormale forhold. Fuktsøk er foretatt i eksisterende hull i gang mot badrom. Fuktkvotemåling (vekt%) i konstruksjonen ble målt til 0.

! TG 1 Overflater vegger og himling

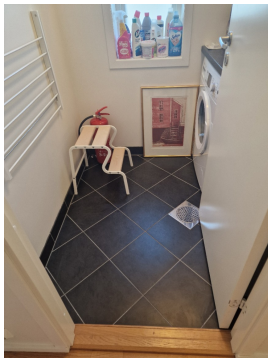
1. ETASJE > VASKEROM

Aktuell byggeforskrift er teknisk forskrift 2010. Dokumentasjon: ingen dokumentasjon.
Veggene har våtromstapet. Taket er malt.
Gulvet er flislagt. Rommet har vannbåren gulvvarme.
Det er nyere stålsluk og smøremembran med ukjent utførelse.
Rommet har servant og opplegg for vaskemaskin.
Det er naturlig ventilering.
Hulltaking er foretatt uten å påvise unormale forhold. fuktsøk er foretatt i eksisterende hull i stue.

! TG 1 Overflater vegger og himling
