# Tilstandsrapport

Enebolig

Sivs vei 8, 3960 STATHELLE

Befaringsdato: 16.05.2025

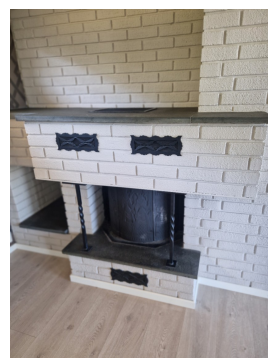
### ! TG 1 Pipe og ildsted

Pipe oppført i murt teglstein. Peiser med innsats etablert i stue og kjellerstue. Pipe og ildsteder har forskriftsmessig avstand til brennbart trevirke.

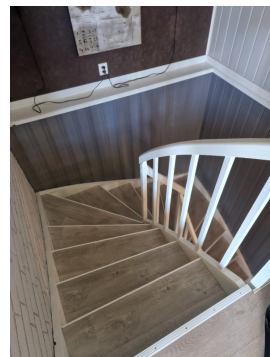
- Åpninger er såpass store at det ut ifra sikkerhetsmessige forhold anbefales å lage mindre åpninger.

Kostnadsestimat: Ingen umiddelbar kostnad

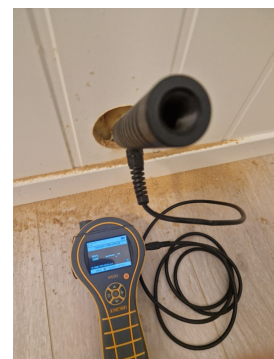
Hulltagning foretatt fra vegg i bod mot våtsone. Ingen unormale fuktverdier ble målt i vegg eller på bad ved bruk av fuktindikator.

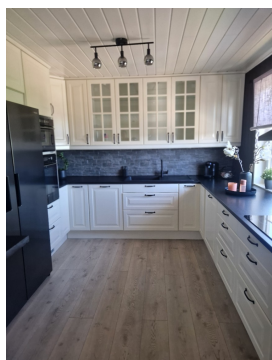
### 1. ETASJE > KJØKKEN

Boligens kjøkkeninnredning består av profilerte hvite dør og skuffronter type IKEA. Dekkside med laminerte skrog. Avtrekk til komfyr ført ut i yttervegg. Benkeplate i laminat med benkebeslag i kompositt. Integreert hvitevarer. Innvendige overflater på kjøkkenet består av laminat på gulv, tapet på veggflater og MDF panel i himlinger.

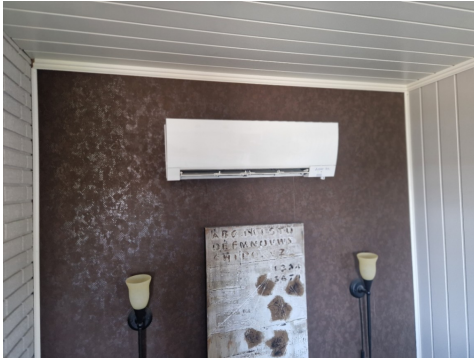
Varmepumpe etablert i stue.

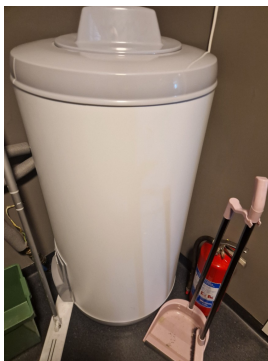
## ! TG 1 Varmtvannstank

VV tank på 200 liter etablert i vaskerom

Årstall: 2021

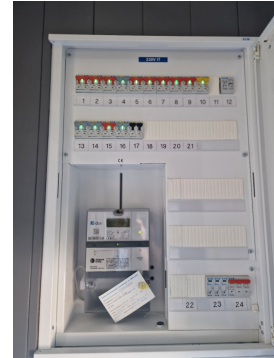
## ! TG 1 Elektrisk anlegg

1. Foreligger det eltilsynsrapport de siste 5 år, og det er ikke foretatt arbeid på anlegget etter denne, utenom retting av eventuelle avvik i eltilsynsrapport (dvs en el-tilsynsrapport uten avvik)?

Ja
