Tilstandsrapport

Tomannsbolig

Festeveien 21C , 1525 MOSS

Befaringsdato: 20.04.2026

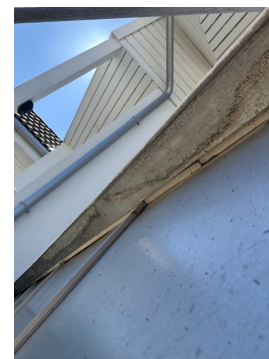
Det anbefales å undersøke nærmere hvordan fasaden er bygget opp, herunder om det er etablert tilstrekkelig lufting og drenering bak pussystemet. Dersom lufting ikke er etablert bak pussystemet, kan dette medføre redusert uttørking og økt risiko for fuktbelastning i konstruksjonen. Eventuelle mangler bør vurderes og utbedres av fagkyndig

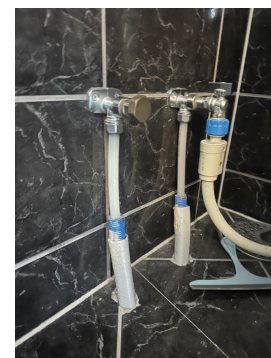
ETASJE > BAD

Aktuell byggeforskrift i perioden stilte krav om tilstrekkelig fall mot sluk. I veiledningen til TEK 1997 er tilfredsstillende fall angitt til 1:50 minst 0,8 meter ut fra sluket. Det foreligger ikke dokumentasjon på utført arbeid, og vurderingen er derfor basert på visuelle observasjoner gjort på befaringstidspunktet. Utførelse av oppbygning og membranløsning lar seg derfor ikke bekrefte. Manglende dokumentasjon medfører generelt økt usikkerhet ved vurdering av våtrommets utførelse og tilstand. Det er fjernet et badekar og rørene er plombert, gjennomført av rørleggerfirma.
