Tilstandsrapport

Tomannsbolig

Festeveien 21C , 1525 MOSS

Rapportdato: 23.04.2026

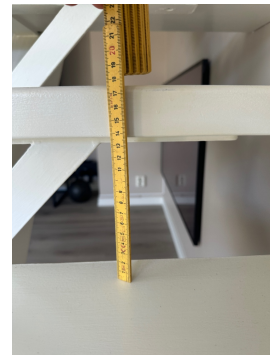
- ! Åpninger mellom trinn i innvendig trapp er større enn [Gå til side](#) dagens forskriftskrav.
- ! Det er påvist avvik innen helse miljø eller sikkerhet.
- ! Det mangler håndløper på vegg i det innvendige trappeløpet.

Det anbefales å redusere åpningen, for eksempel ved å ettermontere list eller annen egnet løsning under trinn, slik at åpningen blir bedre tilpasset dagens sikkerhetsnivå. Det anbefales å montere håndløper.

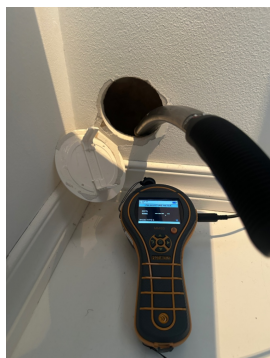
ETASJE > BAD

Det ble foretatt fuktmåling fra tidligere hulltaking i tilstøtende vegg fra soverom for kontroll av konstruksjonen. Det ble ikke registrert unormale forhold, og måleresultatene viste tørre verdier uten utslag på forhøyet fukt. Hulltakingen er etter utført kontroll plombert med plastlokk.

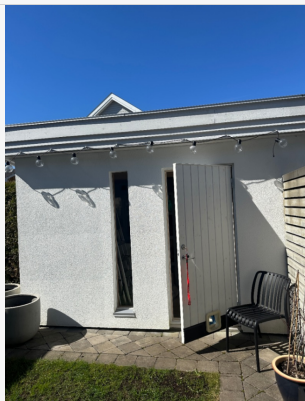
Bod

Utvendig bod på ca. 6 m². Boden har pussede fasader, hvitmalt dør og vindu. Innvendig er det panel på vegger, betonggulv og oppvarming med panelovn. Taktekking er utført med betongtakstein. Takflaten ble ikke nærmere besiktiget.
