# Tilstandsrapport

Rekkehus

Magnussenløkka 5D, 2318 HAMAR

Befaringsdato: 22.09.2025

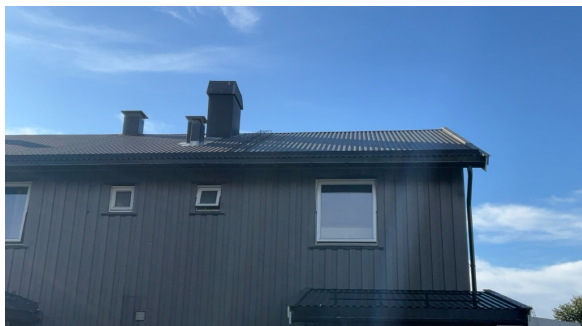
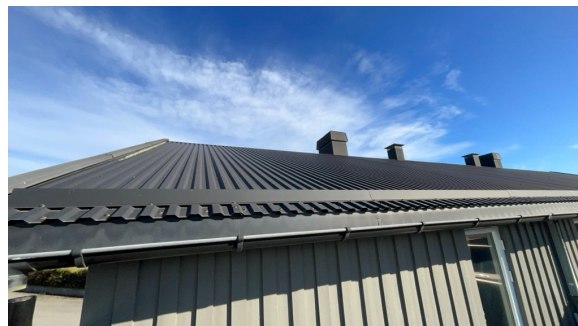
## TG 3 Nedløp og beslag

Takrenner, nedløp og beslag av metall.

- Det mangler tilfredsstillende adkomst til pipe for feier.
- Mer enn halvparten av forventet brukstid er passert på renner/nedløp/beslag.
- Takrenner har punktvis lekkasjer.
- Takrenner/nedløp har store lekkasjer.

- Nye renner og nedløp må monteres
- Lokal utbedring må utføres.
- Plattform for feier må monteres.

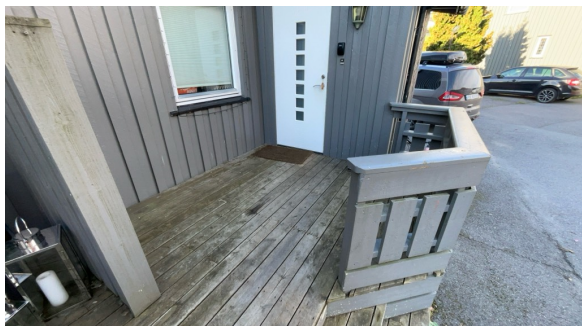
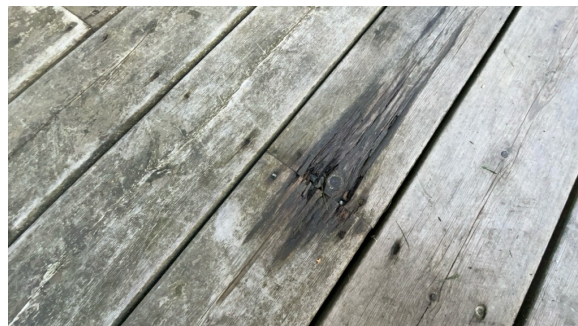
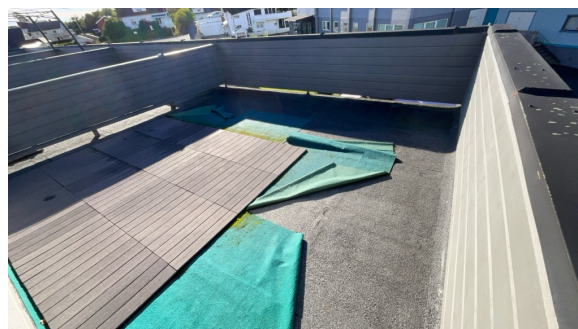
## TG 3 Utvendige trapper

Utvendige trapper med konstruksjoner og trinn av treverk.

- Rekkverk må monteres for å lukke avviket.

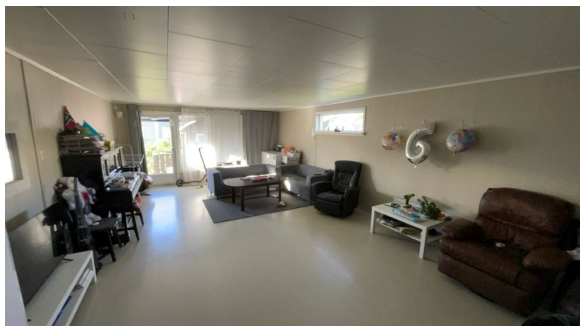
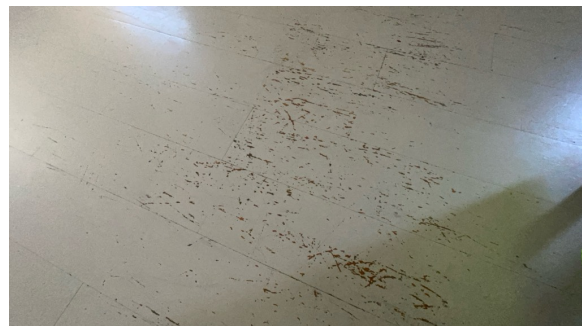
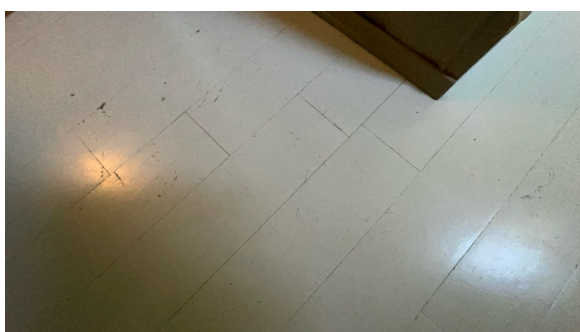
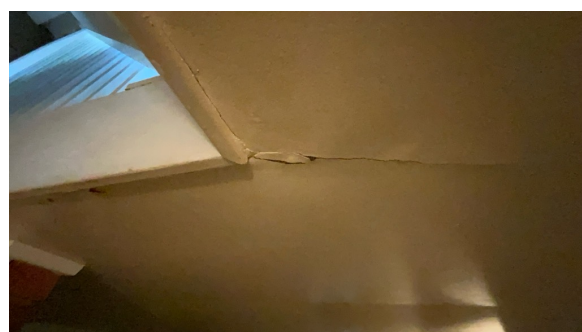
## TG 2 Etasjeskille/gulv mot grunn

Plate på mark av støpt betong i kjelleren. Etasjeskillere av trekonstruksjoner i 1. og 2. etasje. Det er ved stikkprøvekontroll målt nivåforskjell på 19 mm innenfor 2 meter. Det opplyses på generelt grunnlag at trebjelkelag med kryprom mot terreng er en risikokonstruksjon som erfaringsmessig kan ha hyppige skadefrekvenser.

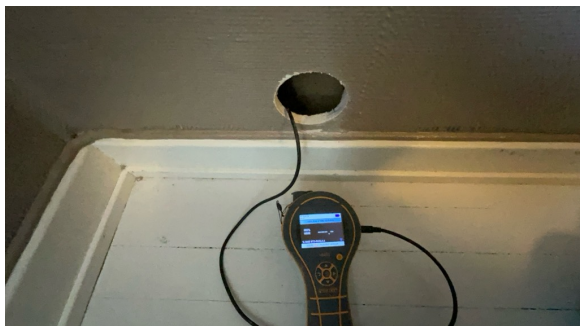
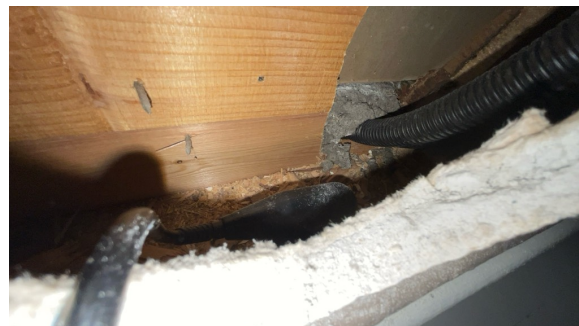
## KJELLER > VASKEROM

Påregnelig med full modernisering av våtrommet.

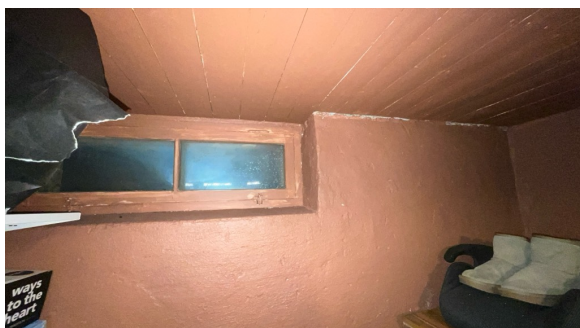
Hulltaking er ikke foretatt da det allerede er påvist avvik. Hulltaking er heller ikke fysisk mulig da omkring liggende vegger er murte og/eller støpte.

- Hulltaking er foretatt og det er påvist avvik i konstruksjonen.
- Hulltaking er ikke foretatt da det allerede er påvist andre avvik i våtsonen.

- Ved andre fuktundersøkelser enn hulltaking, er det påvist indikasjoner på fuktskader.

- Det må foretas tiltak for å lukke avviket.

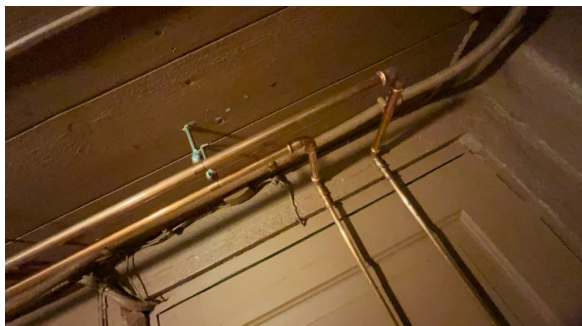
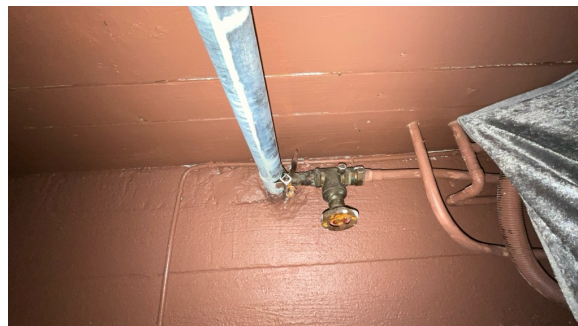
Innvendige avløpsrør av plast/pvc og soil/støpejern. Stakemuligheter via sluk. Installasjonen har en varierende alder.

- Overvåk tilstanden jevnlig. For å få tilstandsgrad 0 eller 1 må røranlegget skiftes ut, men tidspunktet for når dette er nødvendig er vanskelig å si noe om. Ved renovering, påse at røranlegget dokumenteres av fagperson.
- I forbindelse med oppgradering av våtrom vil det være naturlig med utskiftning av rør.
- Det er ikke behov for utbedringstiltak siden anlegget fungerer i dag, men ut ifra alder kan skader plutselig oppstå på eldre anlegg.

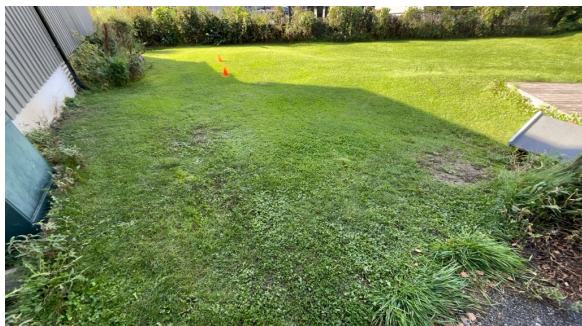
- Mer enn halvparten av forventet levetid på drenering er overskredet.
- Det er ut ifra observasjoner påvist indikasjoner på at drenering/tettesjikt har begrenset effekt.
- Utvendig tetting/fuktsikring av grunnmuren er avsluttet under utvendig terreng.

- Tiltak for redrenering rundt boligen kan ikke utelukkes.
- Det bør foretas terrengjusteringer.

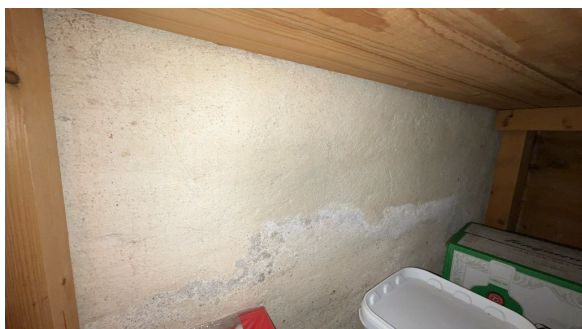
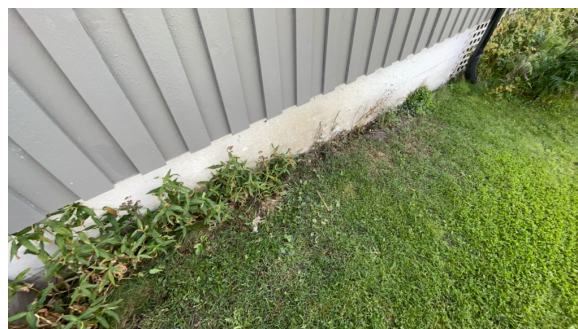
Grunnmur av uarmert og støpt sparesteinsmur. Kjellergulv av støpt betong.

- Det er påvist andre avvik:
- Innsiden av grunnmuren har misfarging.

- Lokal utbedring må utføres.
- Det må foretas tiltak for å lukke avviket.

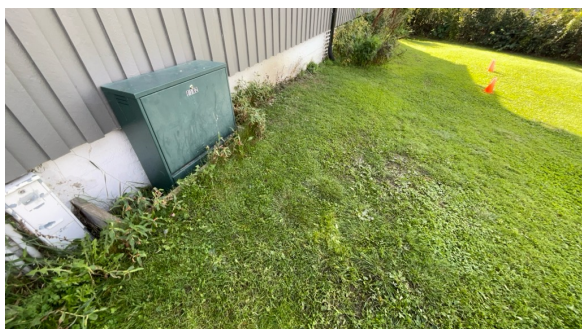
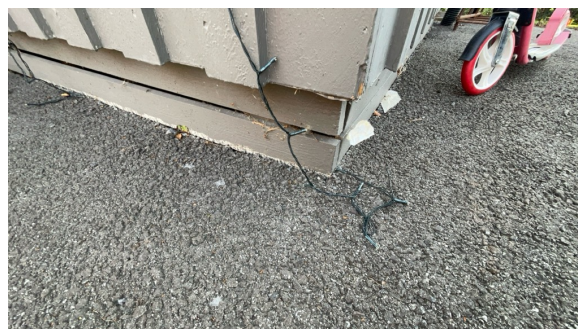
Utvendige avløpsrør trolig av plast/pvc. Utvendige vannledninger trolig av plast/PEL. Tilknyttet offentlig vann og avløp via private stikkledninger.

- Avløpsanlegget må sjekkes.
- Det er ikke behov for utbedringstiltak siden anlegget fungerer i dag, men ut ifra alder kan skader plutselig oppstå på eldre anlegg.
