Magnussenløkka 5D, 2318 HAMAR

**Prisant.:** Kr 3 200 000,-  
**Fellesgjeld:** Kr 157 550,-  
**Omkostn.:** Kr 1 350,-  
**Total ink omk.:** Kr 3 358 900,-  
**Felleskostn.:** Kr 5 947,-  
**Selger:** Eli Grøntoft Dybdahl

# Tilstandsrapport

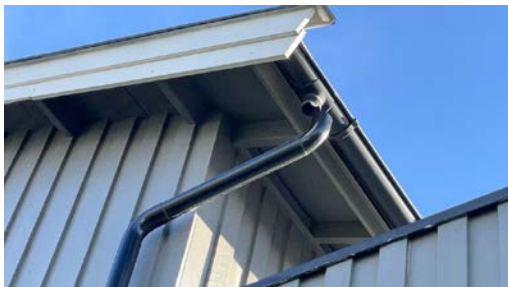
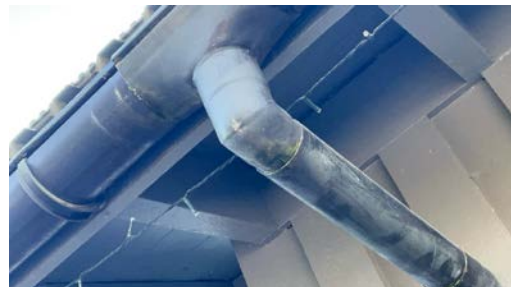
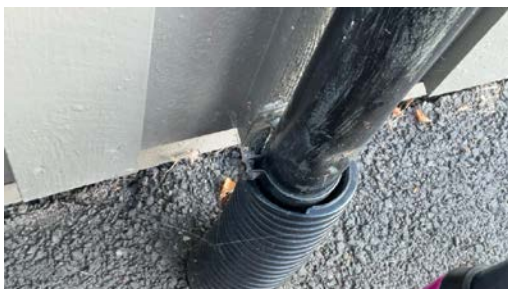
## **Nedløp og beslag**

Takrenner, nedløp og beslag av metall.

- Det mangler tilfredsstillende adkomst til pipe for feier.
- Mer enn halvparten av forventet brukstid er passert på renner/nedløp/beslag.
- Takrenner har punktvis lekkasjer.
- Takrenner/nedløp har store lekkasjer.

- Nye renner og nedløp må monteres
- Lokal utbedring må utføres.
- Plattform for feier må monteres.

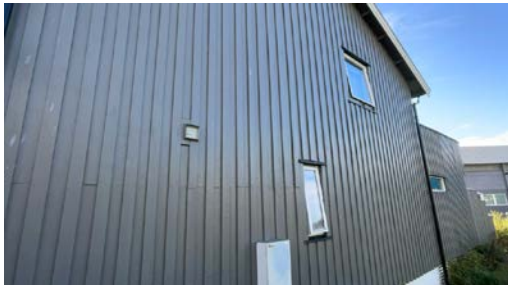
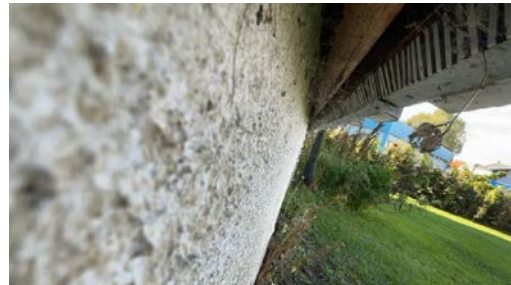
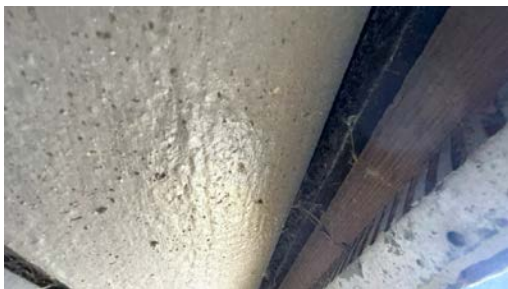
## **Veggkonstruksjon**

Bindingsverkskonstruksjon fra byggeåret. Utvendige fasader med bordkledning.

- Musebånd/lusing må etableres.
- Det må foretas tiltak for å lukke avviket.

Musebånd for har falt av/løsnet må festes igjen eller byttes ut.

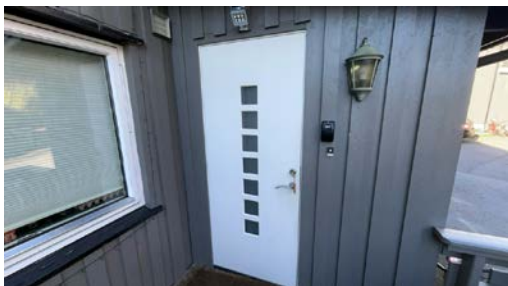
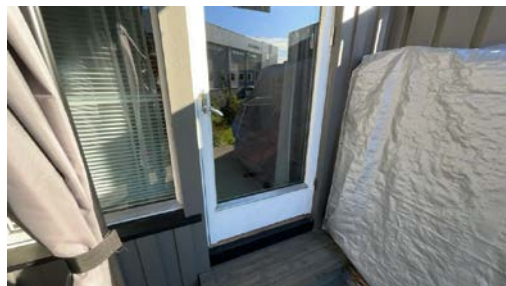
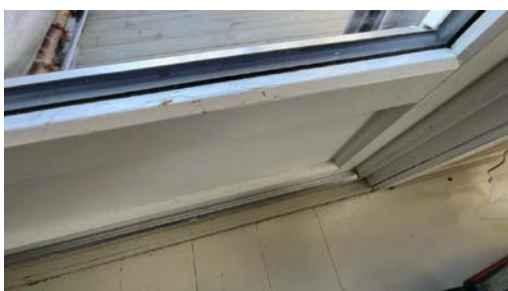
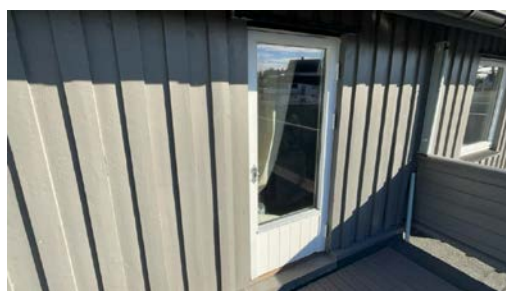
## TG 2 Dører

Malt ytterdør med ukjent alder med glassfelt som hindrer noe av innsynet. Malte balkongdører med 2-lags isolerglass.

- Det er påvist avvik rundt innsettsdetaljer.
- Det er påvist dører som er vanskelig å åpne eller lukke.
- Det er påvist tegn på innvendig kondensering av enkelte glass.
- Karmene i dører er værslitte utvendig og det er sprekker i treverket.

- Dører må justeres.
- Det må påregnes noe vedlikehold og at enkelte dører må skiftes ut.

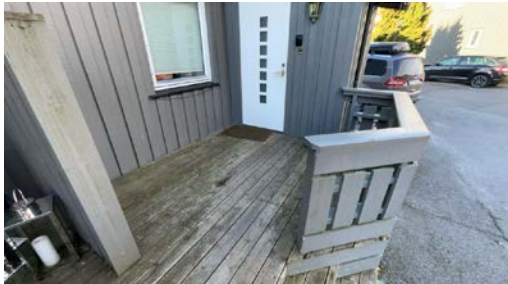
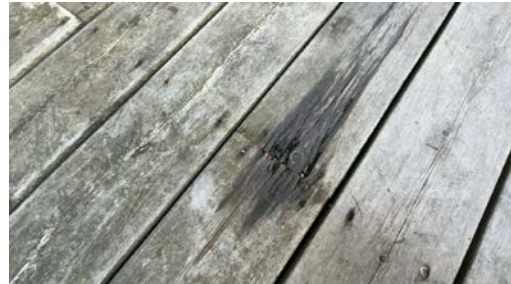
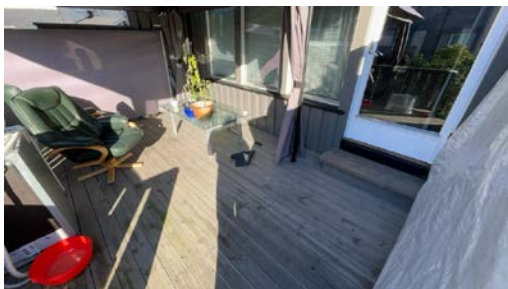
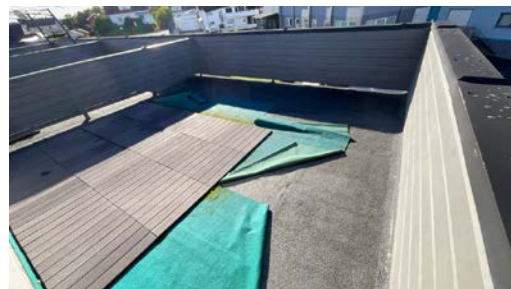
## TG 3 Balkonger, terrasser og rom under balkonger

Inngangsparti/terrasse med konstruksjoner, spaltegulv, rekkverk og håndlist av treverk. Terrasse med konstruksjoner, spaltegulv, rekkverk og håndlist av treverk. Takterrasse med konstruksjoner av treverk, gulvoverflater av papp, samt rekkverk og håndlist av treverk.

- Åpninger i rekkverk er ikke i henhold til krav i dagens forskrifter.
- Det er påvist fukt/råteskader i konstruksjonen.
- Mer enn halvparten av forventet brukstid er passert på tettesjikt/membran.
- Rekkverket er for lavt i forhold til dagens krav til rekkverkshøyder.
- Konstruksjonene har skjevheter.

- Rekkverkshøyde må endres for å tilfredsstille krav på byggemeldingstidspunktet.
- Åpninger i rekkverk må endres for å tilfredsstille krav på byggemeldingstidspunktet.
- Tidspunkt for utskifting av tettesjikt/membran nærmer seg ut ifra alder på dagens tekking.
- Gjennomføre ytterligere undersøkelser og foreta utbedring av skade.
- Lokal utbedring må utføres.
- Råteskadet trekledning må skiftes ut.

Opplyst utbedringskostnad gjelder for utskifting av råteskadet trekledning.

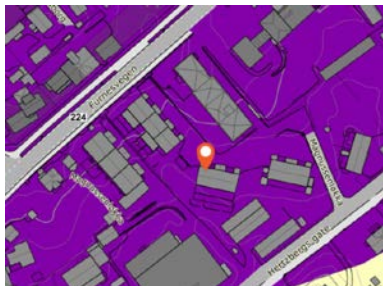
## TG 2 Radon

Det er ikke foretatt radonmålinger. Bygget er heller ikke utført med radonsperre.

- Det bør gjennomføres radonmålinger.

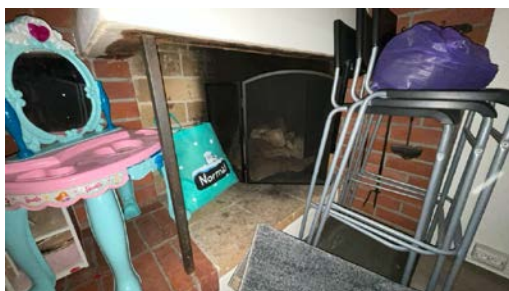
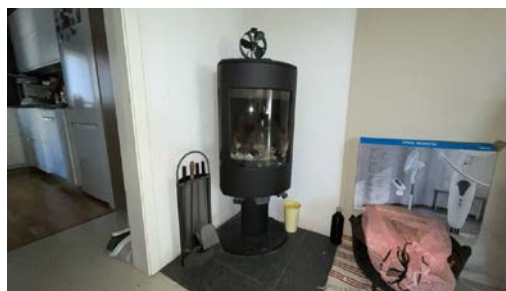
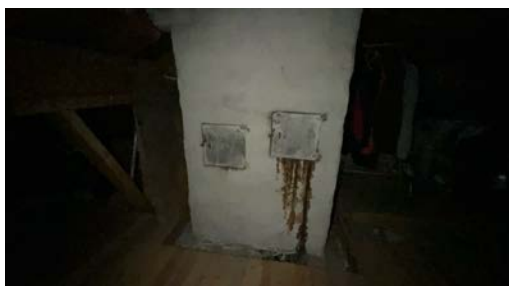
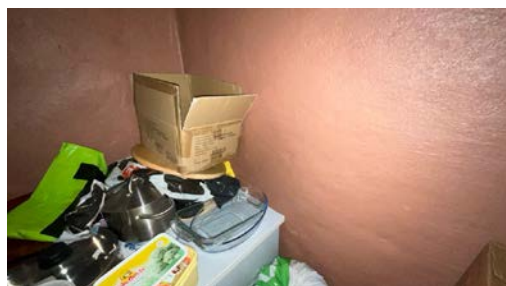
## TG 3 Pipe og ildsted

Teglsteinspipe fra byggeåret. Vedovn av type Dovre med gnistsikring foran ildstedet av fliser. Åpen peis med omramming av murte teglsteiner, samt gnistsikring foran ildstedet av skifer.

- Tidspunkt for piperehabilitering nærmer seg.
- Det anbefales å montere ildfast plate under luker på pipe.
- Gjøre tiltak for å få tilgang til sotluken.
- Det må foretas tiltak for å lukke avviket.
- Tettingen rundt pipa må undersøkes.

Opplyst utbedringskostnad gjelder montering av plate under feieluken på loftet, samt flytting/fjerning av innredningen på vaskerommet som er plassert foran sotluken.

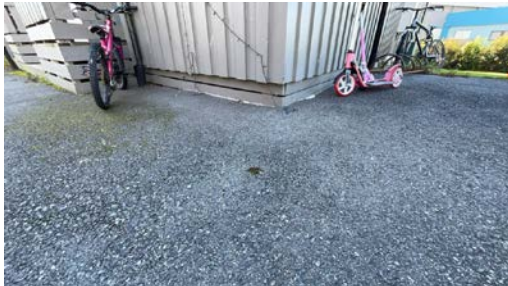
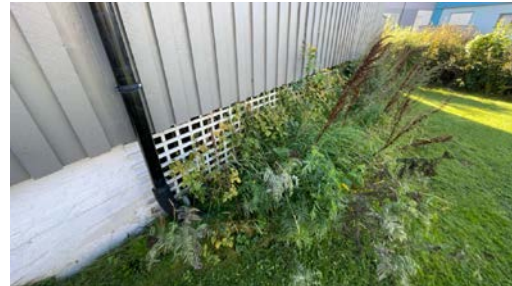
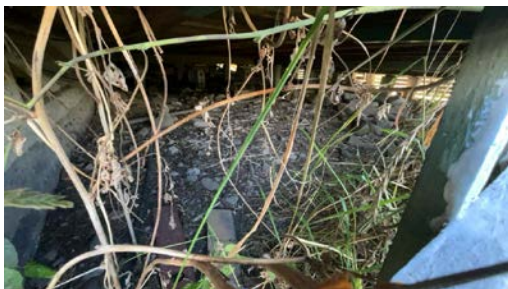
## TG 2 Rom Under Terreng

Rom under terreng har gulv med laminat og betong, samt vegger med malte paneplater, malt panel og malt murpuss/betong. Hulltaking er foretatt og det er påvist avvik i konstruksjonene. Det opplyses på generelt grunnlag av påforede yttervegger under terreng er en risikokonstruksjon med hyppige skadefrekvenser.

- Det er påvist indikasjoner på noe fuktgjennomtrenging i kjellergulv.
- Det er påvist indikasjoner på noe fuktgjennomtrenging inn i kjellermur.

Det er påvist noe forhøyede fuktverdier i påforede kjelleryttervegger.

Kryprom under deler av 1. etasjen med trebjelkelag/stubbloft mot terrenget. Det opplyses på generelt grunnlag at trebjelkelag med kryprom mot terreng er en risikokonstruksjon som erfaringsmessig kan ha hyppige skadefrekvenser.

- Det er begrenset tilgang til hele krypkjelleren.
- Det er for dårlig terrengfall vekk fra konstruksjonen.
- Det er manglende fuktsperre på bakken.

- Det påviste fuktnivå gir grunn til å overvåke konstruksjonen jevnlig for å se utvikling over tid, og eventuelt foreta tiltak for å unngå fuktskader.

Det er ikke påvist råteskadet treverk. Noe høye fuktverdier i treverk bør observeres på sikt, samt utføre eventuelle nødvendige tiltak.

- Fuktsperre på bakken bør etableres.
- Terrengfall i tilknytning til konstruksjonen må utbedres.
- Ut ifra tilstanden i de besiktigede områdene er det ikke påvist unormale forhold, men det vil være usikkerhet rundt de mindre tilgjengelige områdene.

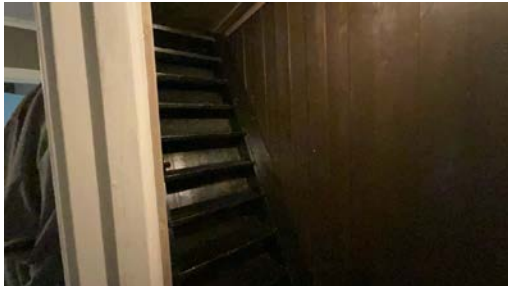
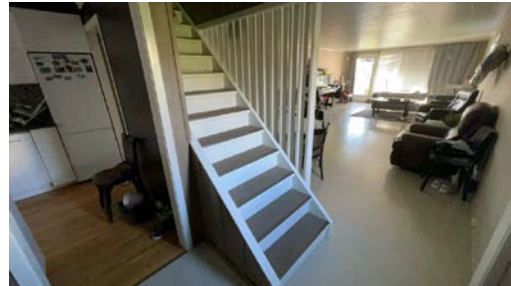
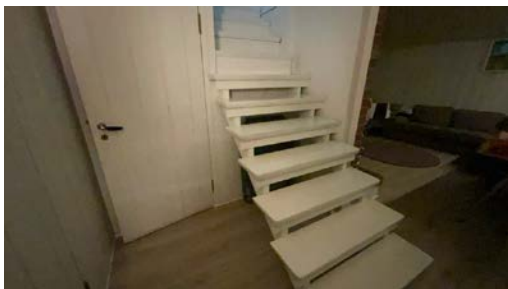
## Innvendige trapper

Tretrapper mellom etasjene.

- Rekkverk må monteres for å lukke avviket.
- Håndløper må monteres på vegg for å tilfredsstille krav på byggetidspunktet.

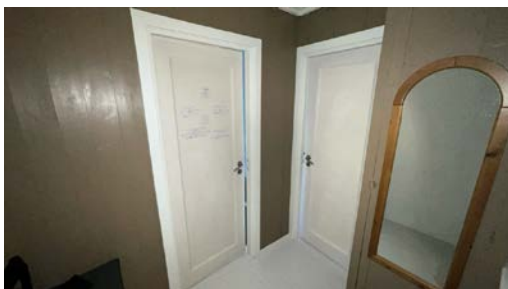
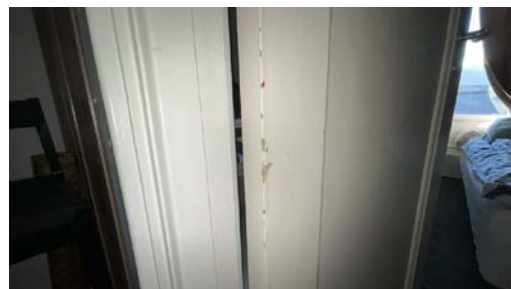
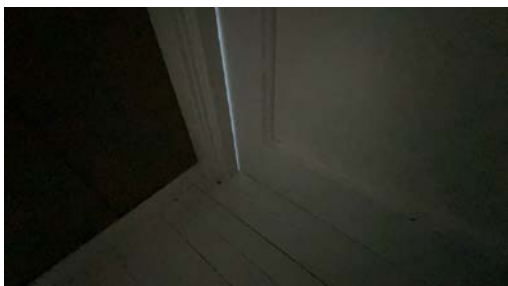
## Innvendige dører

Innvendige dører i utførelse malt heltre, ubehandlet heltre og plassbygget. Dørene har en varierende alder.

- Det er påvist avvik som tilsier at det bør foretas tiltak på enkelte dører.
- Enkelte av innvendige dører har en del slitasje.

- Enkelte dører må justeres.
- Lokal utbedring må påregnes.

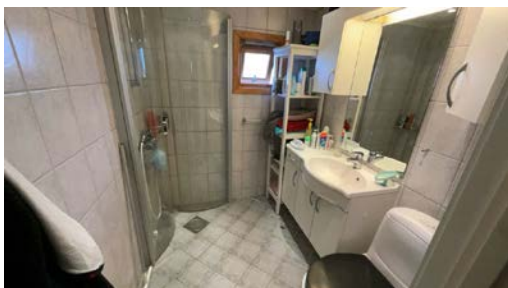
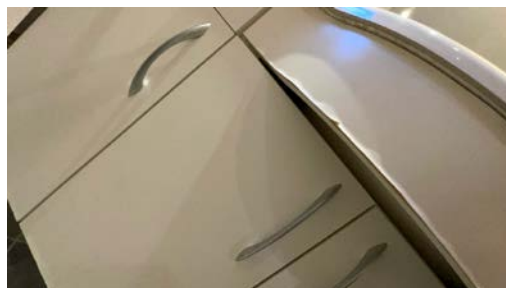
- Det er påvist skader på innredning.

- Lokal utbedring må utføres.

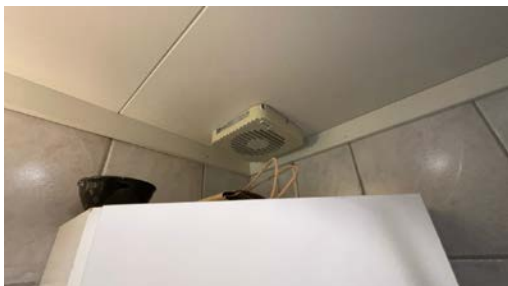
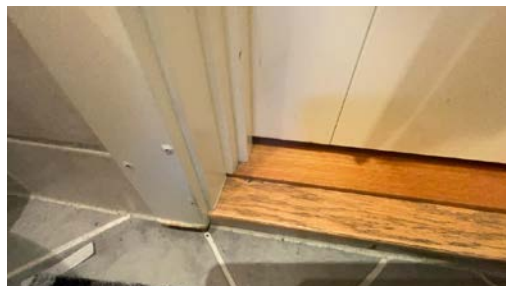
## 2. ETASJE > BAD/TOALETTROM

### TG 1 Ventilasjon

Mekanisk avtrekk med utkast til friluft. Det er etablert tilluft fra tiliggende rom.

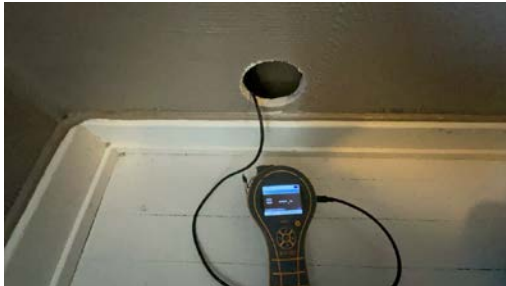
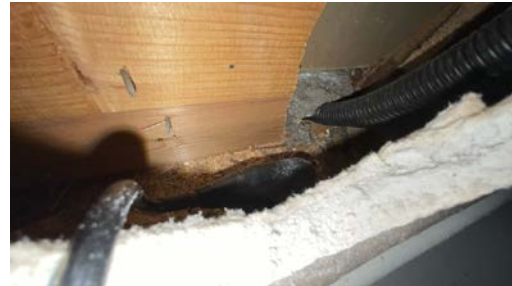
## 2. ETASJE > BAD/TOALETTROM

### TG 0 Tilliggende konstruksjoner våtrom

Hulltaking er foretatt uten at det er påvist unormale forhold. Det er målt inne i vegg mellom badet og soverommet.

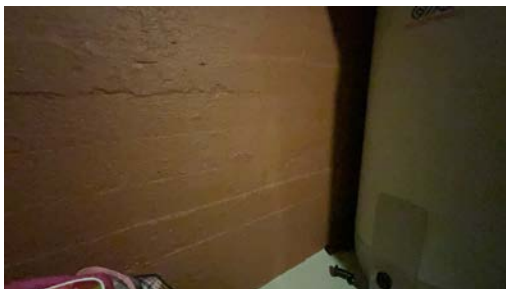
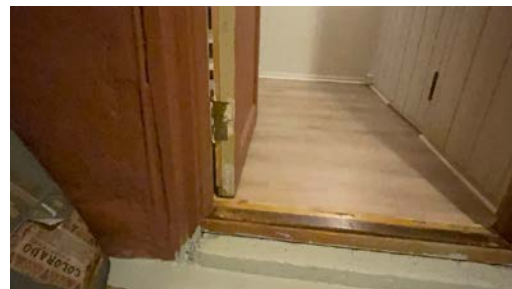
## KJELLER > VASKEROM

Påregnelig med full modernisering av våtrommet.

**Kostnadsestimat: 50 000 - 100 000**

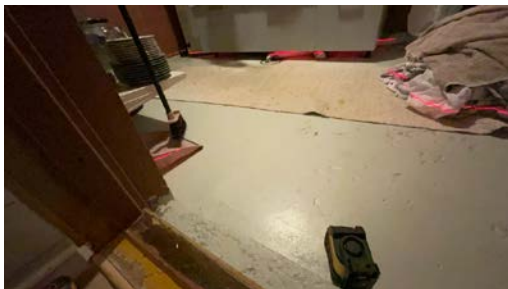
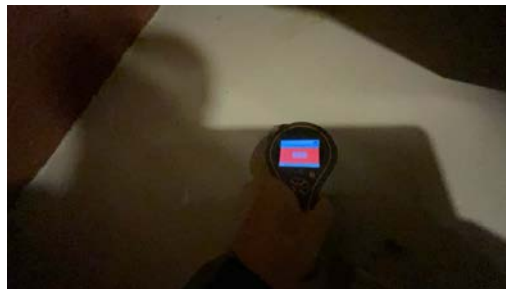
## KJELLER > VASKEROM

### TG 3 Overflater Gulv

- Det er mulighet for at det kan forekomme vannlekkasje på våtrommet hvor vann ikke vil gå til sluk.
- Det er påvist at høydeforskjell fra topp slukrist til gulv/synlig topp membran ved dørterskel er mindre enn 25 mm.
- Det er påvist andre avvik:
- Det er uegnede materialer i våtsoner

Det er påvist tegn til fuktskader i overflatene.

- Det bør etableres avrenning inn til sluk for hele våtrommet.
- Det må foretas tiltak for å lukke avviket.

- Våtrommet/våtsonen står foran full utbedring.

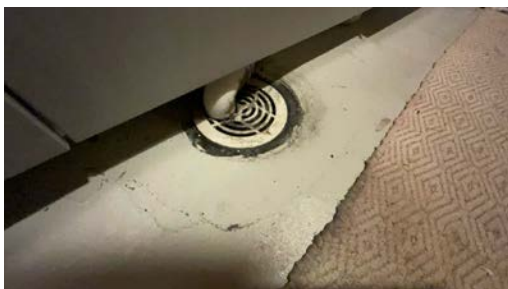
## KJELLER > VASKEROM

### TG 3 Sluk, membran og tettesjikt

- Sluket må sjekkes og rengjøres jevnlig.
- Våtrommet står foran full oppgradering.

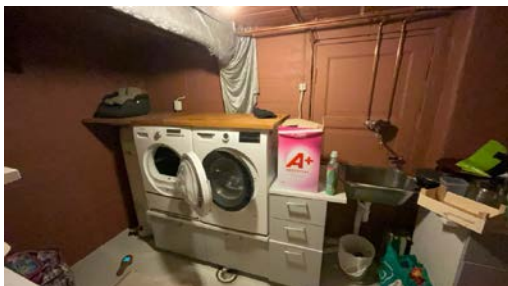
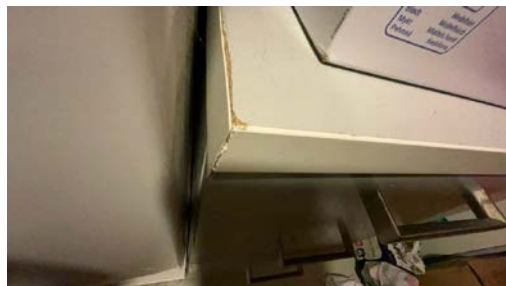
## KJELLER > VASKEROM

### TG 2 Sanitærutstyr og innredning

- Det er påvist skader på innredning.

- Lokal utbedring må utføres.

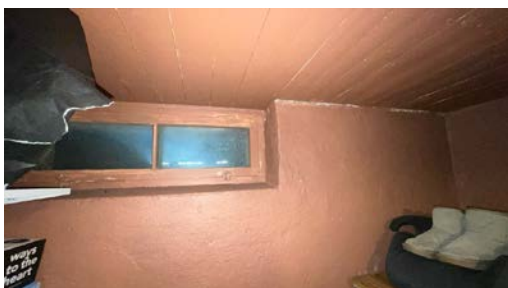
## KJELLER > VASKEROM

### Tilliggende konstruksjoner våtrom

Hulltaking er ikke foretatt da det allerede er påvist avvik. Hulltaking er heller ikke fysisk mulig da omkring liggende vegger er murte og/eller støpte.

- Hulltaking er foretatt og det er påvist avvik i konstruksjonen.
- Hulltaking er ikke foretatt da det allerede er påvist andre avvik i våtsonen.

- Ved andre fuktundersøkelser enn hulltaking, er det påvist indikasjoner på fuktskader.

- Det må foretas tiltak for å lukke avviket.

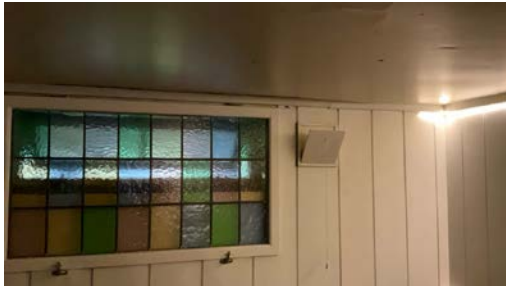
Det er dugg på innsiden av enkelte glass, noe som indikerer mangelfull ventilasjon.

- Det bør etableres veggventiler/vindusventiler i alle oppholdsrom som ikke har det.
- Ventilasjonsløsningen må utbedres.

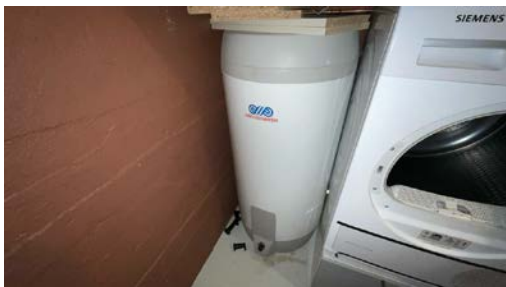
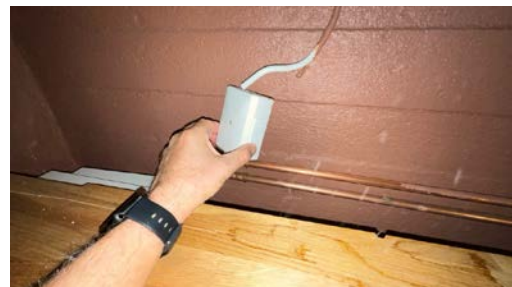
## Varmtvannstank

Varmtvannstank på 194 liter fra 2019.

- Det bør etableres tilfredsstillende el-tilkobling etter gjeldende forskrift.

El-tilkoblingen må festes forsvarlig/tilstrekkelig.

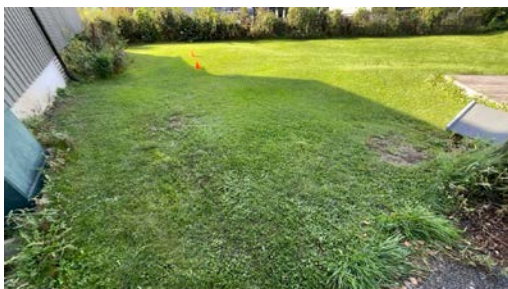
Opprinnelig byggegrunn av jord-/morenemasser.

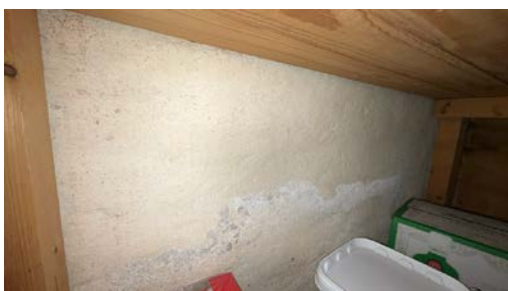
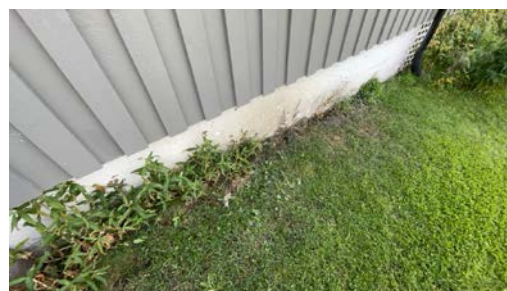
## TG 2 Drenering

- Mer enn halvparten av forventet levetid på drenering er overskredet.
- Det er ut ifra observasjoner påvist indikasjoner på at drenering/tettesjikt har begrenset effekt.
- Utvendig tetting/fuktsikring av grunnmuren er avsluttet under utvendig terreng.

- Tiltak for redrenering rundt boligen kan ikke utelukkes.
- Det bør foretas terrengjusteringer.

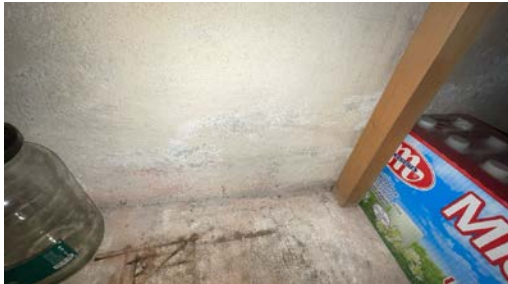
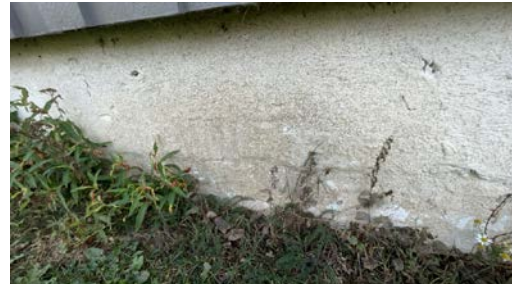
## TG 2 Grunnmur og fundamenter

Grunnmur av uarmert og støpt sparesteinsmur. Kjellergulv av støpt betong.

- Det er påvist andre avvik:
- Innsiden av grunnmuren har misfarging.

- Lokal utbedring må utføres.
- Det må foretas tiltak for å lukke avviket.

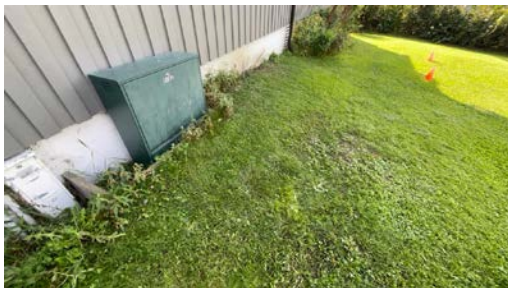
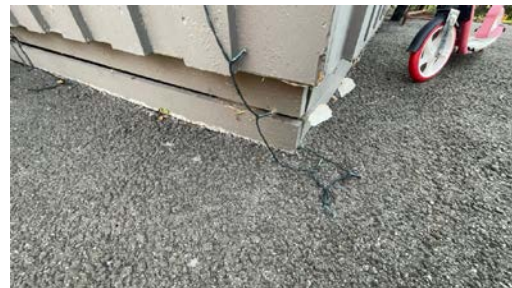
## TG 2 Terrengforhold

Eiendommen ligger i et svakt skrånende terreng. Naturgitt med interne fallforhold på tomten.

Avviket gjelder kun for deler av terrenget.

- Ytterligere undersøkelser anbefales.
- Det bør foretas terrengjusteringer.

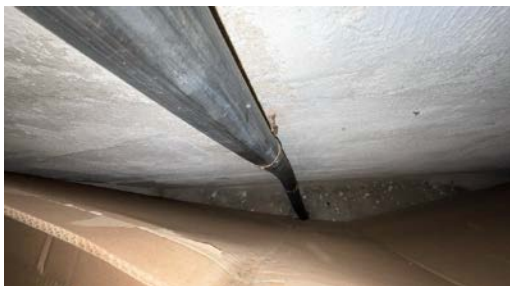
## TG 2 Utvendige vann- og avløpsledninger

Utvendige avløpsrør trolig av plast/pvc. Utvendige vannledninger trolig av plast/PEL. Tilknyttet offentlig vann og avløp via private stikkledninger.

- Avløpsanlegget må sjekkes.
- Det er ikke behov for utbedringstiltak siden anlegget fungerer i dag, men ut ifra alder kan skader plutselig oppstå på eldre anlegg.

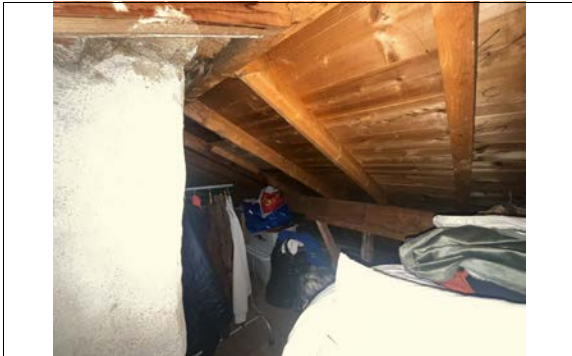
Ikke etabler brannskillet hit. gjeldende tekniske forskrift (TEK17). Det er åpent mellom boenhetene i kryploftet. Det er også en standard heltredør i kjelleren mellom boenhetene.
