Tilstandsrapport

Andelsleilighet
  Hoffsveien 49B , 0377 OSLO
  OSLO kommune
  gnr. 32, bnr. 640
  Andelsnummer 15

Befaringsdato: 04.03.2026

Rapportdato: 11.03.2026

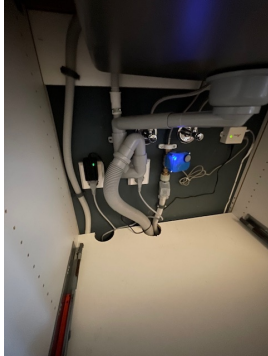
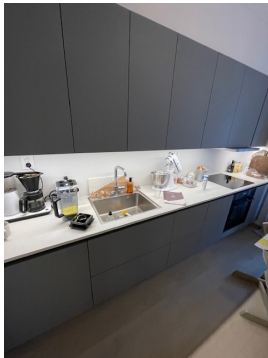
UNDERETASJE > STUE/KJØKKEN

! TG 1 Avtrekk

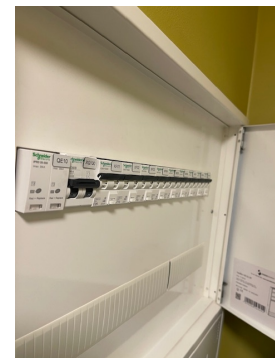
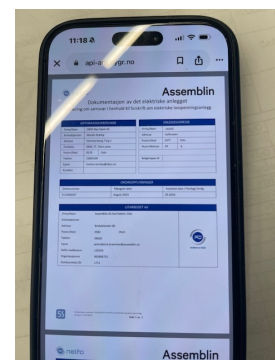
8. Er det tegn til at det har vært termiske skader (tegn på varmgang) på kabler, brytere, downlights, stikkontakter og elektrisk utstyr? Sjekk samtidig tilstanden på elektrisk tilkobling av varmtvannsbereider, jmfør eget punkt under varmtvannstank
Nei
9. Er der synlig defekter på kabler eller er disse ikke tilstrekkelig festet?
Nei
