# TILSTANDSRAPPORT

Maggevar den 6  
5363 ÅGOTNES  
4626/27/2/218/0/0

09.10.2025

Befaring utført den 18.09.2025 av:

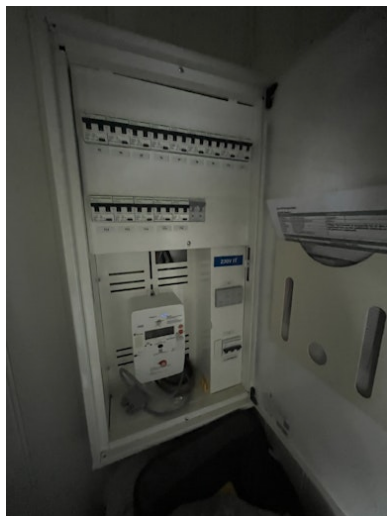
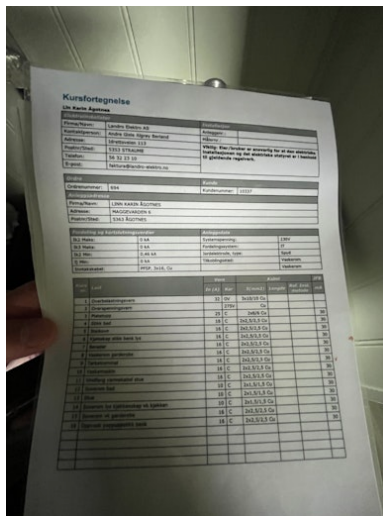
Det elektriske anlegget er ikke Tilstandsgrad-vurdert da undertegnede ikke innehar den faglige kompetansen for vurdering av dette i henhold FEK §9 (Forskrift om elektroforetak og kvalifikasjonskrav for arbeid knyttet til elektriske anlegg og elektrisk utstyr).

Det er likevel foretatt en enkel vurdering av anlegget basert på selgers informasjon og besiktelse av synlige deler i boligen. Undersøkelsen er basert på spørsmål og punkter fra forskriften Tryggere Bolighandel som ble vedtatt 01.01.2022.
