# Tilstandsrapport

Enebolig i kjede

Røsslyngvegen 19, 2409 ELVERUM

Rapportdato: 02.07.2025

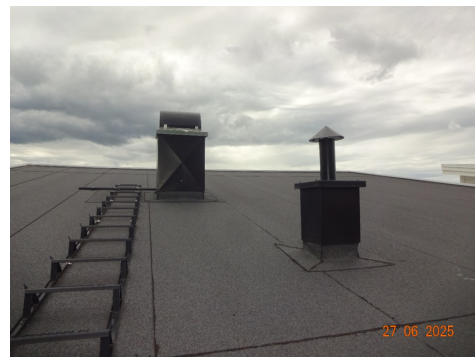
### Nedløp og beslag

Helbeslått pipetopp.  
Beslått luftehatt for avtrekkskanaler.  
Lakkerte ståltakrenner og nedløp.  
Isbordbeslag.  
Takstige.

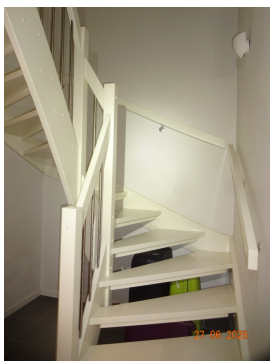
Malt tretrapp til 2. etasje. Utført med rekkverk og håndløper av treverk.

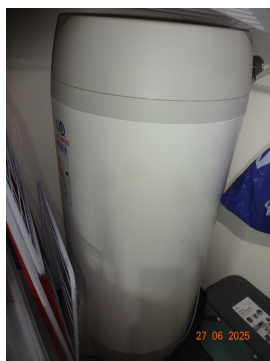
Varmtvannsbereder plassert på teknisk rom, 194 liter fra 2018.  
Fast tilkoblet.  
Sluk i gulv ved varmtvannsbereder.  
Ekspansjonskar er nylig skiftet ut av YC Amundrud.
