Vestre Tørbergsvegen 340, 2429 TØRBERGET

Landlig småbruk i åpent terreng med gode solforhold og flott utsikt! Enebolig, garasje, carport, uthus og skytterhus.

Tilstandsrapport

VÅNINGSHUS

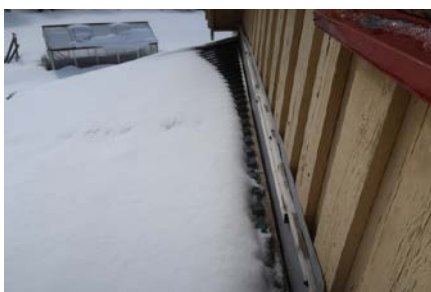
Yttertak over tilbygget del har deformasjoner og lokale skader.

Forholdene kan medføre behov for utbedring av taktekingen, dersom det foreligger skader som ikke er synlige på befaringsdagen.

Bilde viser manglende beslag/ avslutning ved overbygget inngangsparti

Det anbefales at takoverbygget ferdigstilles og fuktsikres.

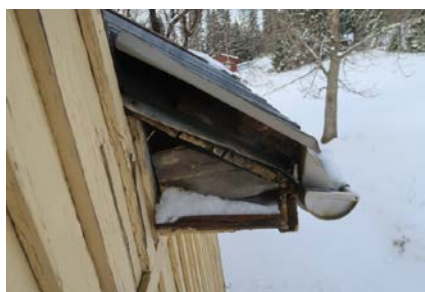
Boligen har skader på flere vindskier.

Elde og mekanisk påkjenning kan forklare skader og mangler ved vindskier.

Manglende vindskier medfører økt risiko for fuktbelastning i konstruksjon.

Bilde viser eksempel på manglende vindskie

Det anbefales at vindskier utbedres.

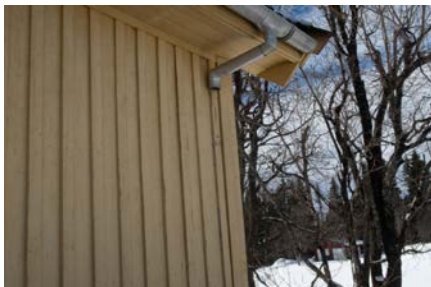
Takrenner og nedløpsrør har lokale skader og deformasjoner. Det mangler et nedløpsrør mot nordvest. Takoverbygg ved inngangsparti mangler takrenner.

Frostsprengte og manglende nedløpsrør og skader på takrenner gir økt risiko for unødvendig fuktbelastning på yttervegger og grunnmur.

Bilde viser manglende nedløpsrør

Det anbefales at skadede takrenner, nedløpsrør og manglende nedløpsrør skiftes ut av fagkyndig.

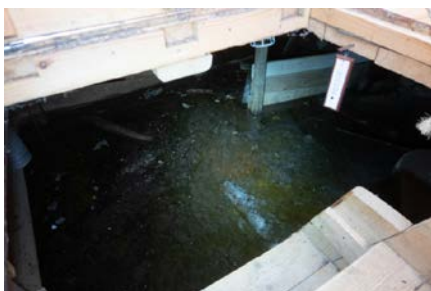
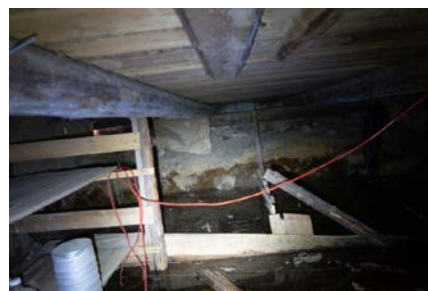
Bilde viser fritt vann i krypekjeller under stue

Kostnadsestimat omfatter ytterligere undersøkelser av fagperson for å få en mer fullstendig beskrivelse av hele krypekjelleren.

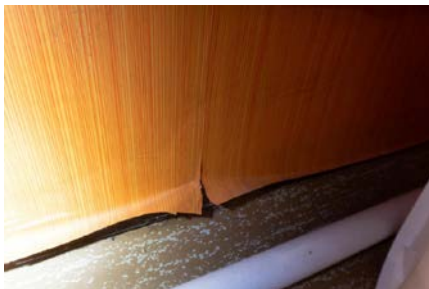
Bilde viser slitasje på veggoverflater

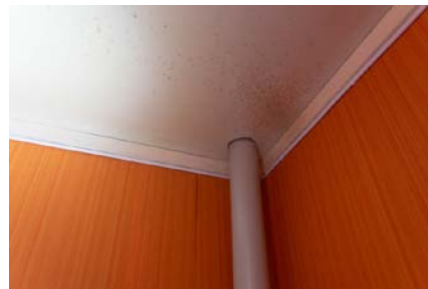
Bilde viser misfarging av takplater

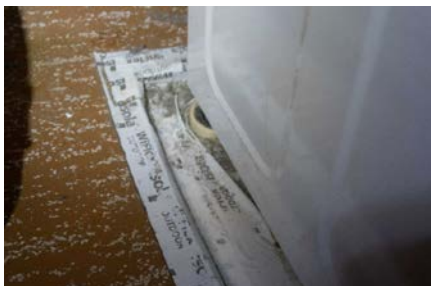
Bilde viser manglende gulvbelegg under vaskemaskin

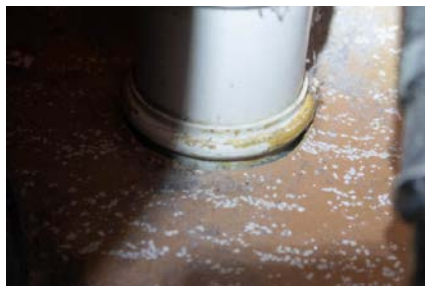
Bilde viser eksempel på utetthet rundt rørgjennomføring

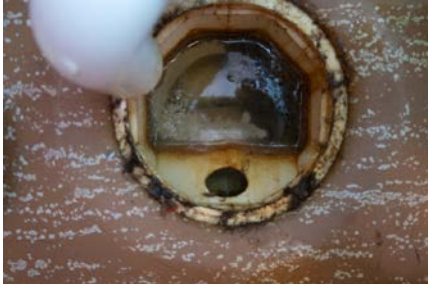
Bilde viser manglende stakeplugg/ tetteplugg i sluk

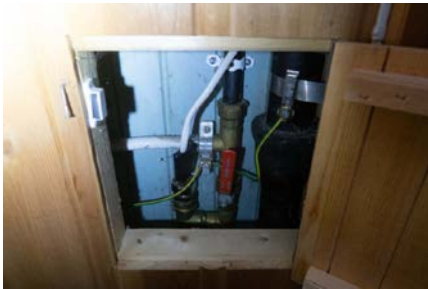
Bilde viser eksempel på avløpsrør av støpejern

Anlegget anbefales nærmere undersøkt av fagkyndig rørlegger. Dette for å avklare behov for utbedring, og anbefalt løsning.

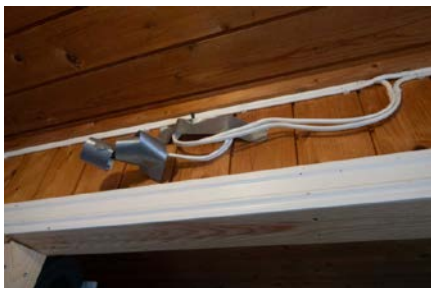
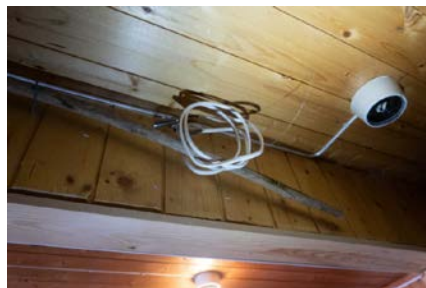
Bilder av løse ledninger i entré/ gang

Undertegnede bygnings sakkyndig har ikke fagkompetanse/ spesialkompetanse til å utføre kontroll av elektriske anlegg og elektriske installasjoner. Det stilles strenge krav til kompetanse for kontroll av elektriske anlegg. Det anbefales på generelt grunnlag at autorisert elektroinstallatør foretar en kontroll av hele det elektriske anlegget.
