# Tilstandsrapport

📍 Steinrøysa 49 , 2316 HAMAR

# gnr. 1, bnr. 5366

Befaringsdato: 12.12.2025

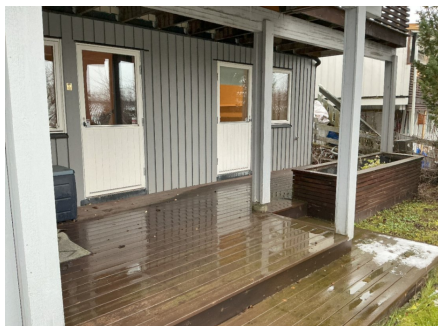
Utgang fra soverom til sørvendte terrasser på 6 og 16 m<sup>2</sup>. Terrasser i trekonstruksjoner. Gulvflater er belagt med terrassebord.

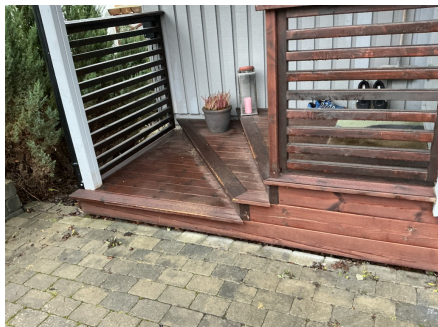
## TG 1 Utvendige trapper

Utvendige trapper fra terrasse og inngangsparti i treverk, trapp av belegningsstein i skrånende terreng på tomten.

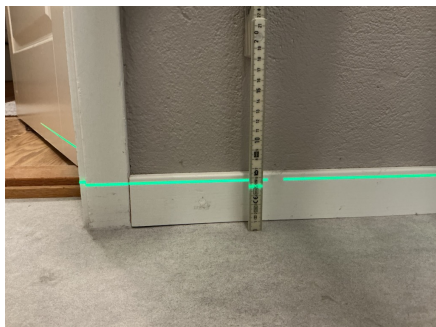
## TG 1 Etasjeskille/gulv mot grunn

Støpt gulv mot grunn. Kontroll av etasjeskille utføres med nivelleringslaser. Det tas stikkprøver i to retninger i minst to rom per etasje der det lar seg gjøre. Ingen vesentlige avvik ble registrert. Målt lokalt avvik er <10mm og totalt avvik <15 mm pr. rom.

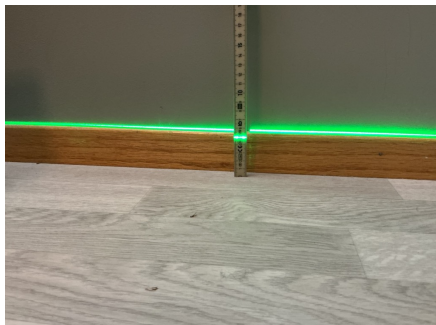
## TG 1 Etasjeskille - 1. Etasje

Etasjeskiller er av trebjelkelag. Kontroll av etasjeskille utføres med nivelleringslaser. Det tas stikkprøver i to retninger i minst to rom per etasje der det lar seg gjøre.

Ingen vesentlige avvik ble registrert. Målt lokalt avvik er <10mm og totalt avvik <15 mm pr. rom.
