Steinrøysa 49, 2316 HAMAR

**Pen enebolig med god standard, 4  
soverom og 2 bad. Solrike  
uteplasser og fin Mjøsutsikt!  
Populært og barnevennlig område**

### Velkommen til Hamar Vest og Steinrøysa 49!

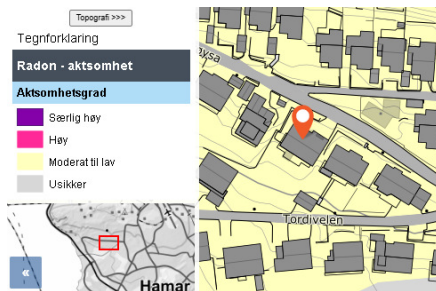
Kartutsnitt - NGU Radonkart

Radon er en naturlig radioaktiv gass som dannes når uran i berggrunn og jord brytes ned. Gassen kan trenge inn i bygninger og gi forhøyede konsentrasjoner innendørs, noe som over tid øker risikoen for lungekreft. Boligen ligger i ett område med moderat til lav aktsomhetsgrad. Informasjon er innhentet fra NGU radonkart.

For å kartlegge de faktiske forholdene bør det gjennomføres radonmåling.

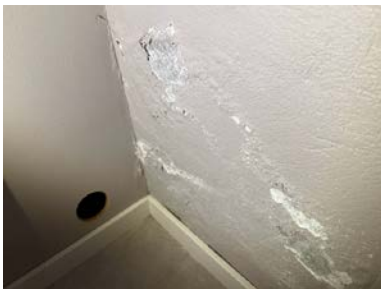
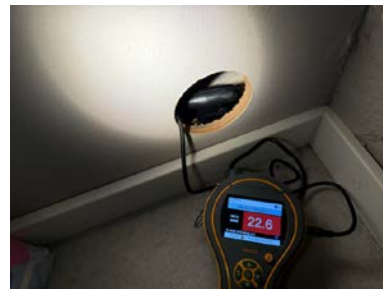
Konsekvensen er redusert teknisk tilstand i veggkonstruksjonen og økt behov for utbedringer over tid. Det anbefales en nærmere vurdering av fuktforholdene i rom under terreng, inkludert årsak til fuktpåvirkning og omfang i konstruksjonen, samt vurdering av tiltak for å begrense fuktbelastningen og sikre tilfredsstillende fuktforhold.

**Kostnadsestimat: 20 000 - 100 000**

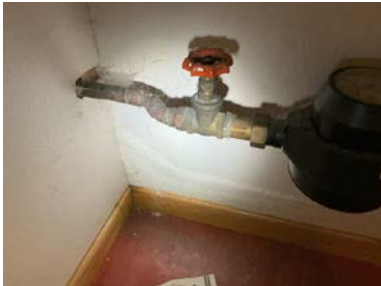
Salt/kalkutslag på vegg
