Syrgjerdinga 11

2480 KOPPANG

Tilstandsrapport

Eierskifte

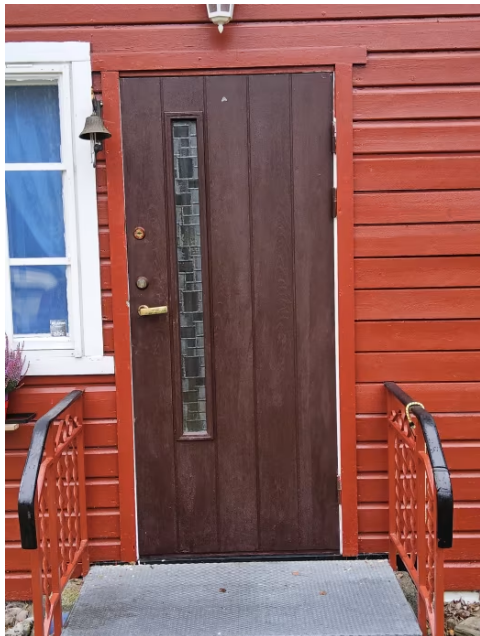
Bilde viser ytterdør.

Det anbefales å utbedre utførelsen av omramminger på utsiden for å hindre fuktskade i konstruksjonen. Justeringer/smøring av enkelte vinduer anbefales.

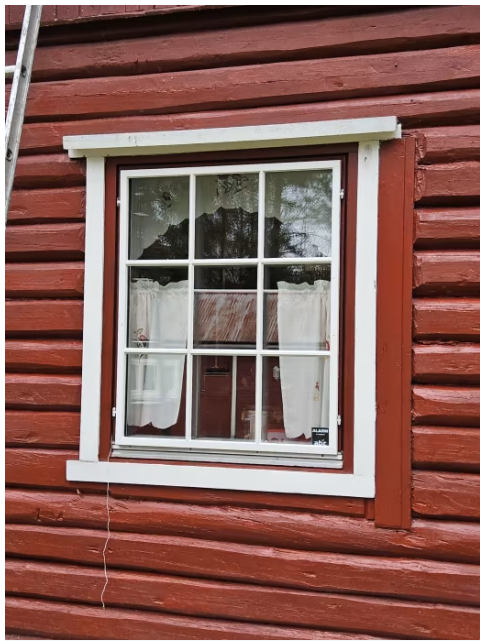
Utførelsen av utvendige løsninger bærer ikke preg av god håndverksmessig utførelse, med den risiko dette innebærer. Det er ikke beslag under vinduer og det ble registrert åpninger mot omrammingsbord som kan medføre forhøyet fuktpåkjennning inn i konstruksjonen.

Bilde viser vindu.

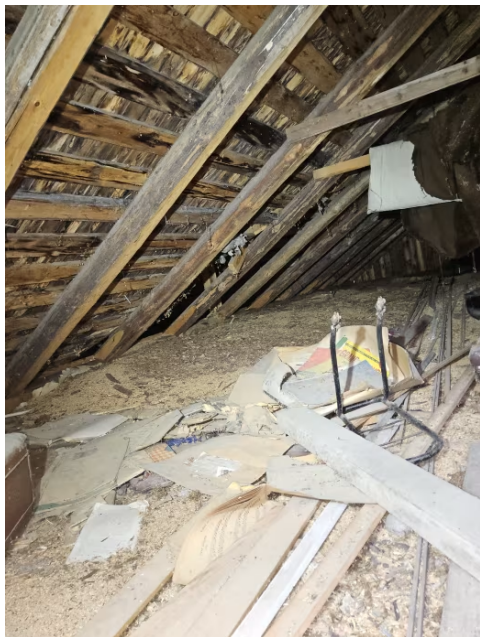
Bilde viser kaldtloft sett fra luke.

Type loft	Kaldtloft
Uinnredet kaldtloft. Adkomst via luke på gavlvegg. Synlige trebjelker og isolasjon (flis) mot underliggende etasje. Synlige taksperrer.	
Er det tegn til fukt fra lekkasjer eller kondensering på overflater?	Ja
Er det tegn til sopp/råte eller spor etter skadedyr?	Ja
Er det tegn på utilstrekkelig ventilering av konstruksjonen?	Ja
Er det tegn på utilstrekkelig tetting rundt gjennomføringer i konstruksjonen?	Ja

Lufting av takkonstruksjonen bør forbedres for å redusere risikoen for fuktskader pga kondensering på loft og isdannelse på taket.

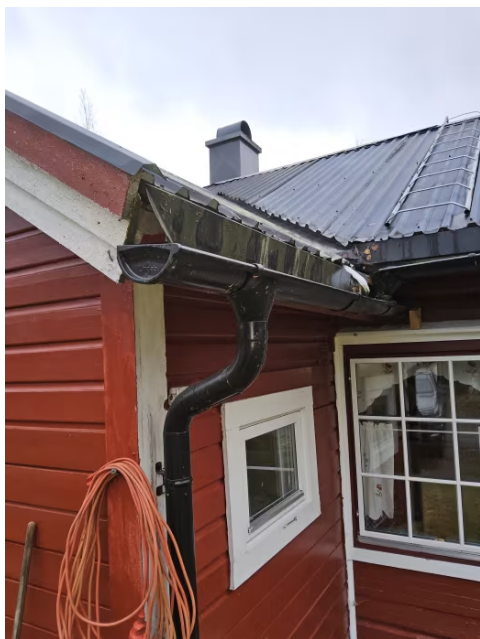
Bilde viser renner og nedløp.

Type	Metall
Takrenner og nedløp i metall.	
Er det utført arbeider på anlegget etter byggeår?	Ukjent
Er det synlige skader på renner/nedløp?	Ja
Oppsummering av renner og nedløp	TG-2
Utførelsen av renner og nedløp bærer preg av noe ufagmessig utførelse.	
Anbefalte tiltak / ytterligere undersøkelser anbefales	
En utbedring bør sees i sammenheng med en fremtidig utskifting av taktekking.

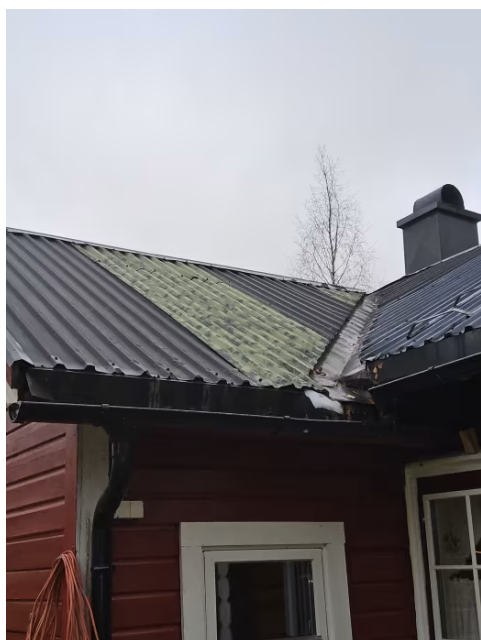
Bilde viser taktekking.

Type tekking	Lakkerte stålplater
Yttertaket er tekket med takplater i metall.	
Inspisert fra	Fra bakken
Er det gjennomført arbeider etter opprinnelig byggeår?	Ukjent
Er det skader på takstein, mosegroing, buler i papp, rust eller bulker i plater?	Ja
Er det synlige avvik på beslag/inndekning rundt pipe og andre takgjennomføringer?	Ikke kontrollert
Har tekkingen nådd en alder som gir økt risiko for skader eller følgeskader?	Ja

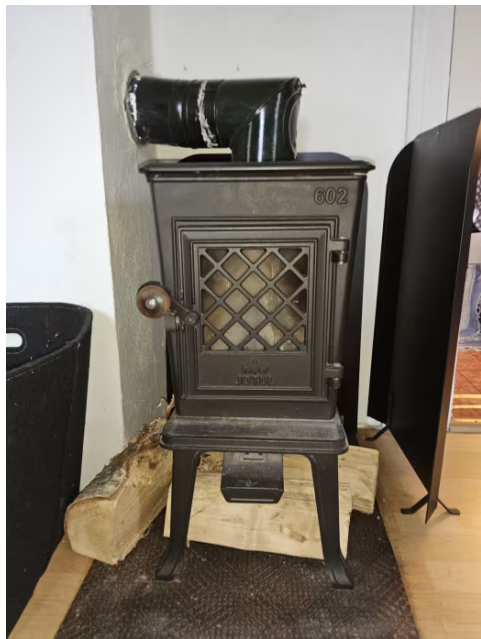
Ubrennbar plate på gulv har for lite utstikk foran ovnen og det er ikke etablert ubrennbar plate under sotluke. Avstandskravet er 30cm foran ilegget på ovn og feierluke. Beslag rundt takhatt er mangelfullt utført og vil kunne medføre fuktinntrenging i konstruksjonen.

Bilde viser vedovn.

Med bakgrunn i påviste avvik og for en vurdering av eventuelle tiltak anbefales en ytterligere kontroll av pipa/ildsteder utført av brann- og feiervesen. Det utelukkes ikke at det ved en kontroll av brann- og feiervesen vil kunne avdekkes avvik som ikke er nevnt i denne tilstandsrapporten.

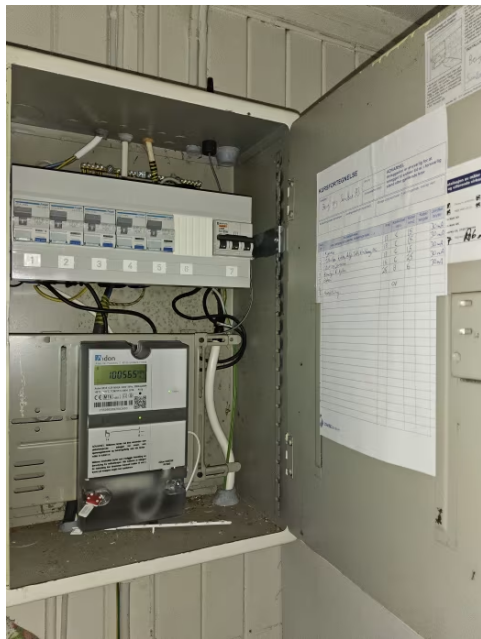
Bilde viser sikringsskap.

Er det foretatt kontroll av det lokale el tilsyn i løpet av de siste 5 år	Nei
Type sikringer	Automatsikringer
Er det gjennomført arbeider etter opprinnelig byggeår?	Ja
Det er fremlagt tilbud fra elektriker på arbeider på det elektriske anlegget. Det er i tillegg fremlagt faktura som bekrefter tilbudet. Følgende punkter er listet opp som utført: - Arbeider med jording - Ny innmat i sikringsskap - Arbeider på kjøkken - Arbeider på stue	
Er det manglende samsvarserklæring på arbeider utført etter 01.01.1999?	Ja
Er det manglende kursfortegnelse?	Nei
Er det manglende samsvar mellom kursfortegnelse og antall sikringer?	Nei
Er det tegn på varmgang (termiske skader) på kabler, brytere, downlight, stikkontakter, og elektrisk utstyr?	Nei
Er kabler utilstrekkelig festet?	Ja
Er det tegn til at kabelinnføringer og hull i inntak og sikringsskap ikke er tette?	Ja
Spørsmål til eier: Løses sikringene ofte ut?	Ja
Spørsmål til eier: Har det vært brann, branntilløp eller varmgang i anlegget?	Ja

På bakgrunn i ovennevnte avvik bør det gjennomføres en utvidet el-kontroll av en kvalifisert elektrofaglig person og nødvendige tiltak vurderes deretter.
