Syrgjeringa 11, 2480 KOPPANG

**Sjarmerende eiendom med  
tømmerstue og romslig uthus,  
antatt fra slutten av 1800-tallet.  
Skjernet og fin tomt på 3 mål.**

### 6.1 Drenering

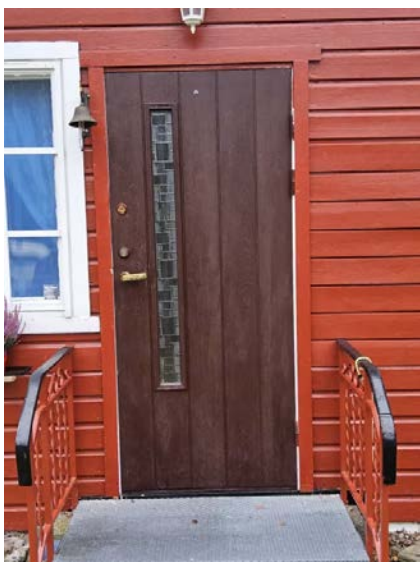
Bilde viser ytterdør.

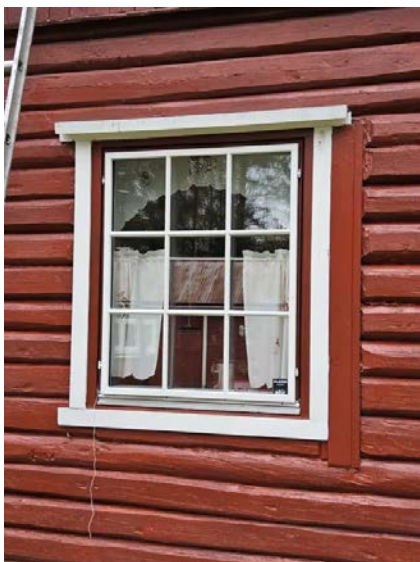
Bilde viser vindu.

Det anbefales å utbedre utførelsen av omramminger på utsiden for å hindre fuktskade i konstruksjonen. Justeringer/smøring av enkelte vinduer anbefales.

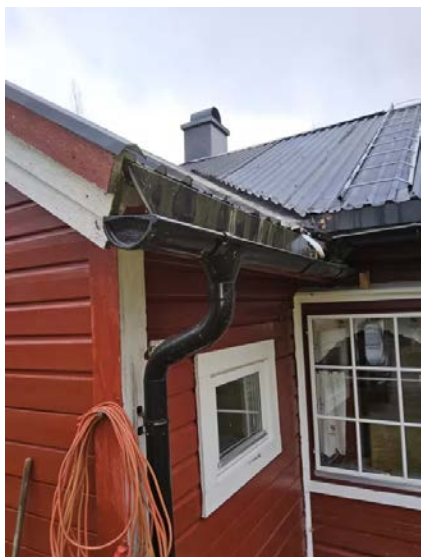
Bilde viser renner og nedløp.

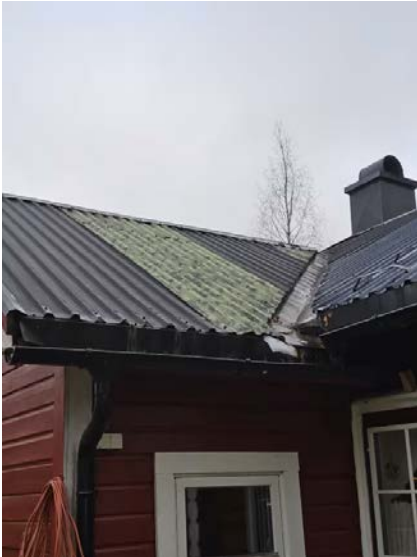
Bilde viser taktekking.

Lufting av takkonstruksjonen bør forbedres for å redusere risikoen for fuktskader pga kondensering på loft og isdannelse på taket.

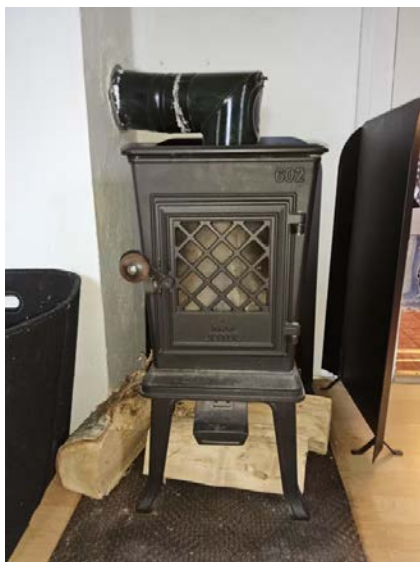
\*Ildsted/Skorstein: Ubrennbar plate på gulv har for lite utstikk foran ovnen og det er ikke etablert ubrennbar plate under sotluke. Avstandskravet er 30cm foran ilegget på ovn og feierluke. Beslag rundt takhatt er mangelfullt utført og vil kunne medføre fuktinntrenging i konstruksjonen. Det opplyses om at vedovn er montert på egeninnsats med den risiko dette innebærer.

| Er det synlige skader i skorstein, beslag eller fuger? | Ja |

Bilde viser vedovn.

Anbefalte tiltak: Med bakgrunn i påviste avvik og for en vurdering av eventuelle tiltak anbefales en ytterligere kontroll av pipa/ildsteder utført av brann- og feiervesen. Det utelukkes ikke at det ved en kontroll av brann- og feiervesen vil kunne avdekkes avvik som ikke er nevnt i denne tilstandsrapporten. Utbedringskostnader: 10 000 - 50 000

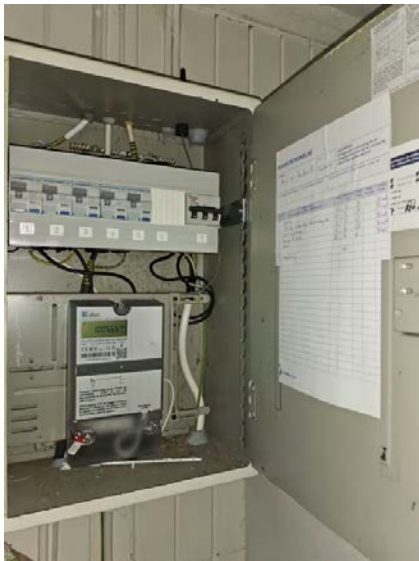
og høy alder. Det registreres berøringsfare av spenningsførende deler og dårlig innfesting på kabler. Det er hull/innføringer i inntak eller sikringsskap som ikke har nippelinnføringer eller er tettet med masse beregnet for formålet I følge selger kan det forekommer at sikringer løses ut. Anbefalte tiltak: På bakgrunn i ovennevnte avvik bør det gjennomføres en utvidet el-kontroll av en kvalifisert elektrofaglig person og nødvendige tiltak vurderes deretter. Utbedringskostnader: 10 000 - 50 000

Bilde viser sikringsskap.

| <b>Utbedringskostnader</b> | <b>10 000 - 50 000</b> |

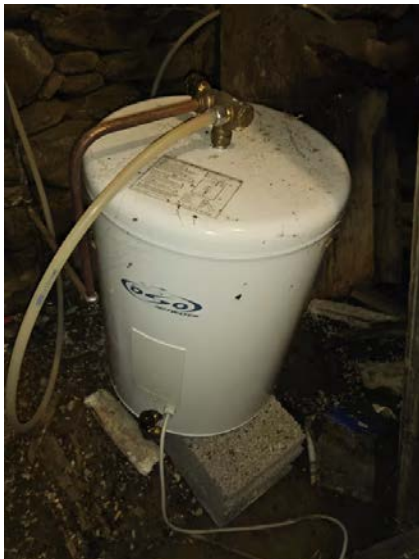
\*Varmtvannsbereder: Varmtvannsbereder er plassert i rom uten sluk/overløp eller annen sikring mot fuktskader. Konsekvens kan være at det oppstår fuktskader hvis lekkasje fra varmtvannsbereder skulle oppstå.

Bilde viser varmtvannsbereder.
