Tilstandsrapport

Enebolig

Hellestvedtveien 68, 3965 HERRE

Befaringsdato: 05.11.2024

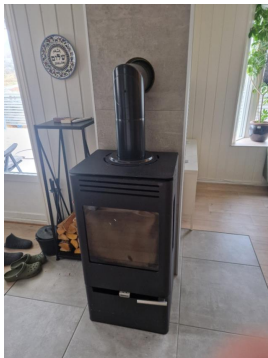
TG 1 Pipe og ildsted

Pipe oppført i murt lettklinker elementer med etablert vedovn i stue. Pipe og ildsted etablert forskriftsmessig avstand til brennbart trevirke. Peisovn skiftet 2018.

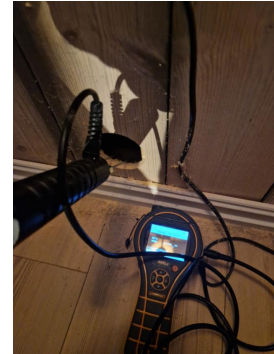
TG 1 Rom Under Terreng

Rom under terreng består av kjellerstue, soverom, bad, vaskerom, kontor og teknsik rom. Kjeller innredet 2018. Laminat og fliser på gulvflater. MDF panel og panel på veggflater. Hulltagning er foretatt i vegg i soverom. Ingen unormale fuktverdier ble målt.

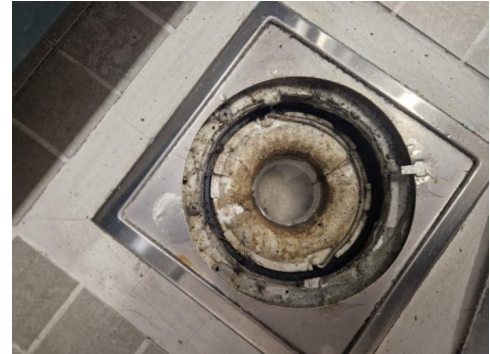
KJELLER > VASKEROM

TG 1 Overflater vegger og himling

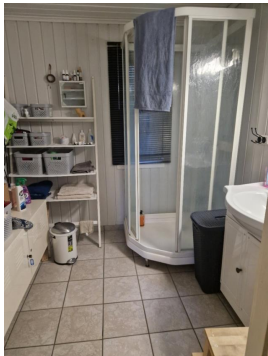
Bad med høy alder/utgått levetid. Oppgraderinger må beregnes på sikt.

Kostnadsestimat: 50 000 - 100 000

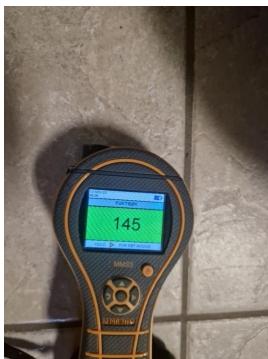
1. ETASJE > BAD

Tilleggende konstruksjoner våtrom

Ved bruk av fuktindikator ble ingen unormale fuktverdier målt.

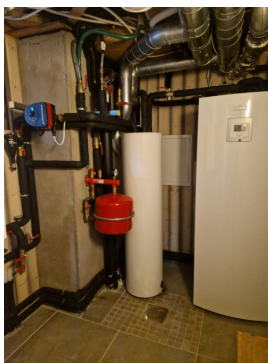
Boligen har etablert vannbåren varme i gulvflater kjeller. Oppvarming via luft til vann. Varmepumpe etablert i stue fra spillvarme fra varmeanlegg. Anlegget etablert i teknisk rom. Kun visuelt kontrollert.
