# Tilstandsrapport

Enebolig

Oftebro terrasse 30 , 4580 LYNGDAL

Befaringsdato: 05.05.2026

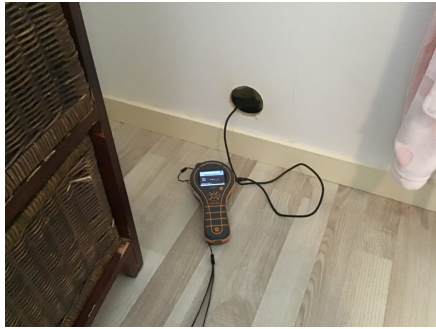
Hulltaking og fuktmåling er utført som punktkontroll, og undersøkelsen gir derfor kun informasjon om tilstanden i det kontrollerte området. Forhøyede fuktverdier andre steder i tilhørende konstruksjoner kan ikke utelukkes uten mer omfattende eller destruktive undersøkelser.

Hulltaking er utført i skillevegg mot våtsone, hvor sannsynligheten for eventuell fuktpåvirkning normalt vurderes å være størst.

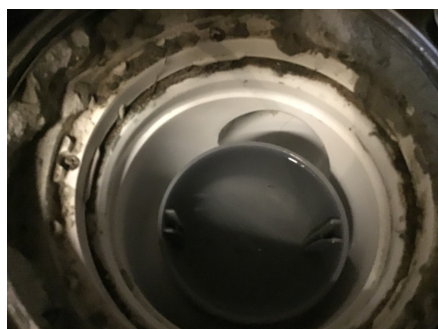
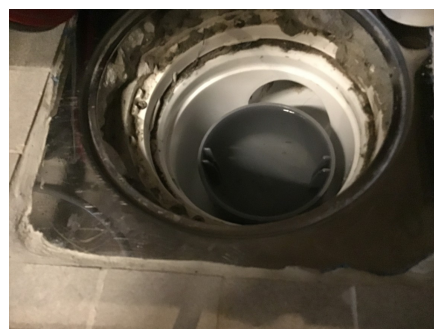
Det er byttet ut til ny sluk ved reovering av bad, som er koblet på eksisterende avløpsledning.

Påpeker at smøremembran ikke kan besiktiges, tilstandsgrad er satt med basis i alder og enkelte observasjoner ved befaring.
