Oftebro terrasse 30, 4580 LYNGDAL

**Lyngdal/Oftebro – Familievennlig  
enebolig i blindvei – Flott utsikt –  
Usjenerte  
uteområder-Dobbelgarasje**

**Salgsobjekt:** Enebolig  
**Eierform:** Eiet  
**Byggeår:** 1986  
**BRA-i/BRA Total** 259/304 kvm  
**Tomtstr.:** 809 kvm  
**Soverom:** 5  
**Antall rom:** 6  
**Gnr./bnr.** Gnr. 162, bnr. 216  
**Oppdragsnr.:** 1408260083

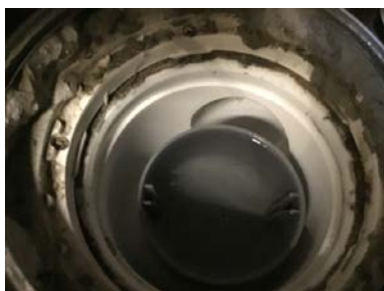
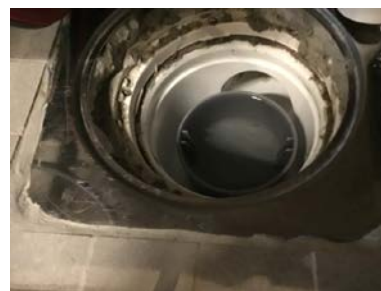
Det er byttet ut til ny sluk ved renovering av bad, som er koblet på eksisterende avløpsledning.

Påpeker at smøremembran ikke kan besiktiges, tilstandsgrad er satt med basis i alder og enkelte observasjoner ved befaring.

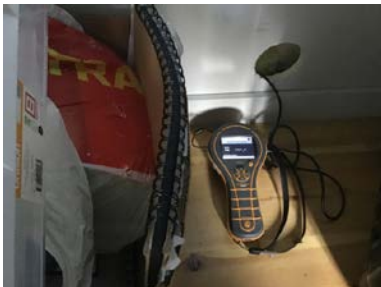
Hulltaking er foretatt uten å påvise unormale forhold. Hulltaking er foretatt ved/i Skillevegg mellom soverom og vaskerom. Fuktkvotemåling (vekt%) i konstruksjonen ble målt til under 6.

Hulltaking og fuktmåling er utført som punkt kontroll, og undersøkelsen gir derfor kun informasjon om tilstanden i det kontrollerte området. Forhøyede fuktverdier andre steder i tilhørende konstruksjoner kan ikke utelukkes uten mer omfattende eller destruktive undersøkelser.

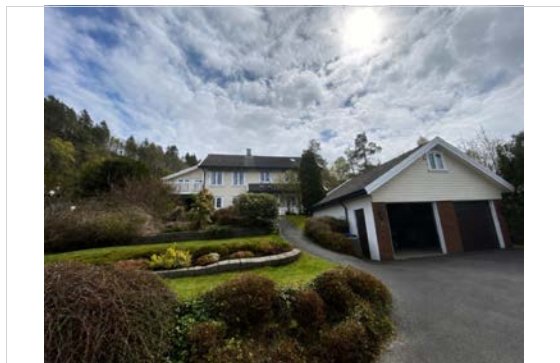
### Garasje

Eier opplyser at det kan komme fuktinntregning i bakre murvegg garasje, som følge av dårlig drenering/fuktsikring på bakside av garasje.

Det må påberegnes jevnlig vedlikehold og fremtidig utskiftninger som følge av alder og elde.
