# Oscars gate 50 B 0258 OSLO

## Tilstandsrapport Eierskifte

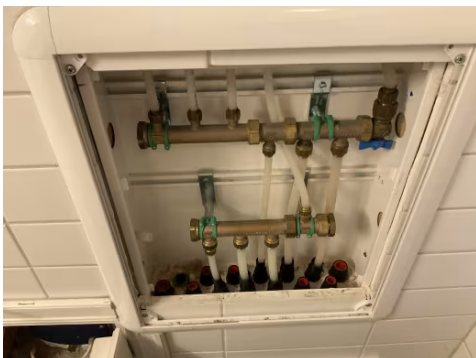
## 6.8 Vannledninger

| Type anlegg | Rør i rør system |
| Er det utført arbeider på anlegget etter byggeår? | Ja |
| Har vannrør nådd en alder som gir økt risiko for skader eller følgeskader? | Nei |

| Er det manglende isolering av vannrør hvor det er risiko for frost eller kondens? | Nei |
| Er det registrert tegn til lekkasjer eller skader på vannrør? | Nei |
