# Tilstandsrapport

Fritidsbolig

Brattvollvegen 22, 2864 FALL

# gnr. 64, bnr. 51

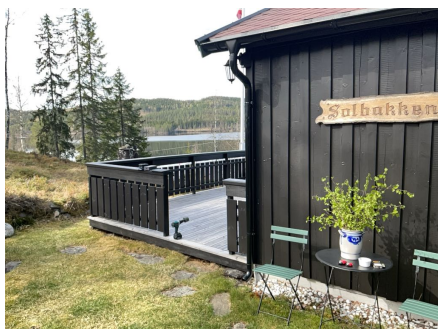
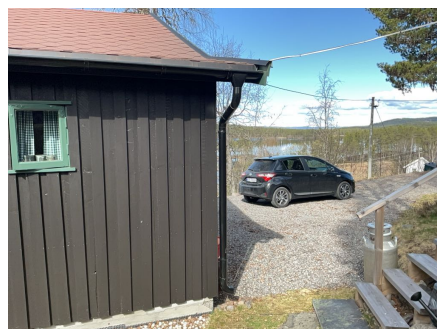
## TG 1 Veggkonstruksjon

Yttervegg i isolert bindingsverk som var normal byggeskikk på oppføringstidspunktet. Stående utvendig trekledning.

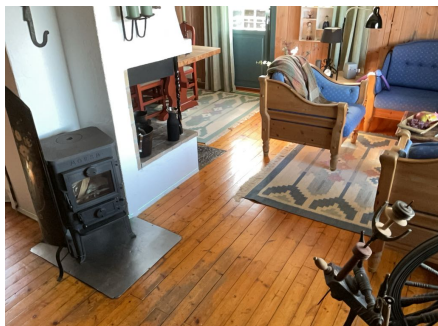
## TG 2 Radon

Eiendommen ligger innenfor område med moderat til lave verdier i følge aktsomhetskart kart til NGL. Takstmannen har ikke kjennskap til radonmåling av boligen, boligen er ikke utført med radonsperre. Statens strålevern anbefaler radonmåling i bolig. Mer info angående radon kan hentes hos kommunen og Statens strålevern, [www.nrpa.no/radon](http://www.nrpa.no/radon).

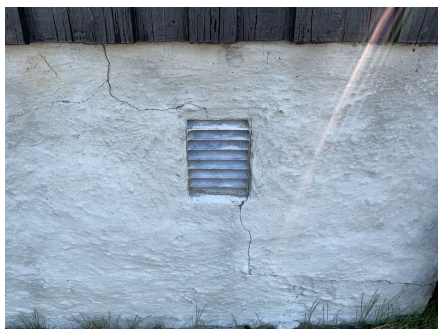
## Terrenghforhold

Eiet tomt, som er tilnærmet flat på fremsiden. Skrånet, og noe terrassert mot vest.

Viktig å lede vann bort fra fundamentene. Dette for å unngå belastning på mur/betong, hindre vanninntrenging og bevare lang brukstid på bygningsdelene under bakken. Fukt inn i konstruksjoner vil potensielt kunne føre til kapilærsug/fuktopptrekk i konstruksjoner rundt og kunne påføre store skader og kostnader.

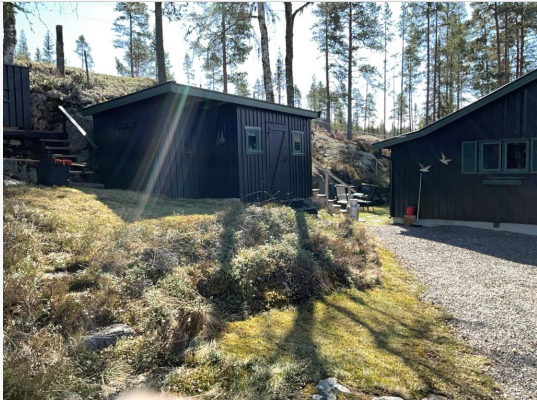
## Bod

Bygningen har vedlikeholdsbehov.
