**aktiv.**

Brattvollvegen 22, 2864 FALL

**Sjarmerende hytte ved idylliske  
Trevatn - 2 soverom - strøm - fine  
uteplasser - solrik tomt -  
naturskjønne omgivelser.**

# Tilstandsrapport

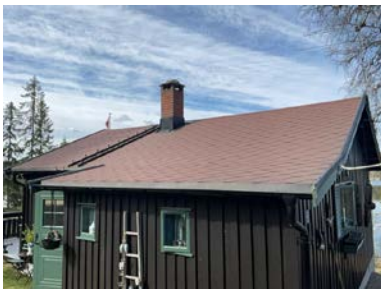
### Nedløp og beslag

Utvendige beslag, takrenner og nedløp i metall. Takrenner skiftet i ca 2019.

Takvannet ledes ikke vekk fra bygningen. Dette påfører konstruksjonene (ringmur, grunnmur, drenering og fuksikring) unødvendig høy fuktbelastning. Anbefaler at man kobler et 3-4m langt overvannsrør til nedløpet. Røret legges oppå terrenget eller graves ned vekk fra grunnmuren/bygningen.

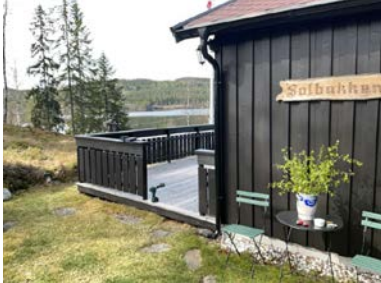
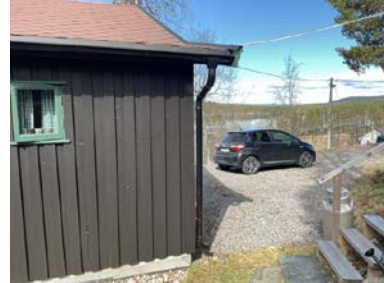
## TG 1 Veggkonstruksjon

Yttervegg i isolert bindingsverk som var normal byggeskikk på oppføringstidspunktet. Stående utvendig trekledning.

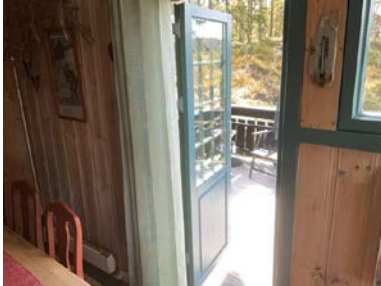
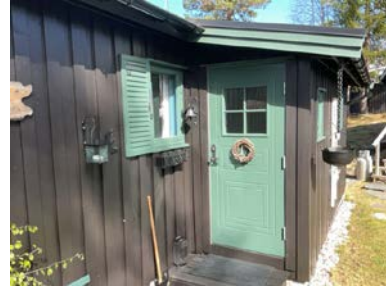
## TG 1 Balkonger, terrasser og rom under balkonger

Balkong med utgang fra stue. Konstruksjoner, overflater, rekkverk og håndlist i treverk. Fundamentert med blokker direkte på grunn. Verandaene synes å oppfylle sin tiltenkte funksjon. Det er registrert enkelte skjevheter. Forenklet konstruksjon som krever ekstra ettersyn og vedlikehold, dette må påregnes. Verandaer som står under åpen himmel og utsatt vær vind/være vil alltid ha vedlikeholdsbehov, dette må påregnes.

Rekkverk anbefales utbedret.

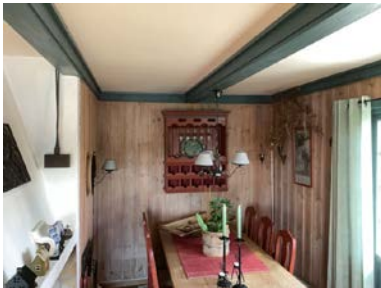
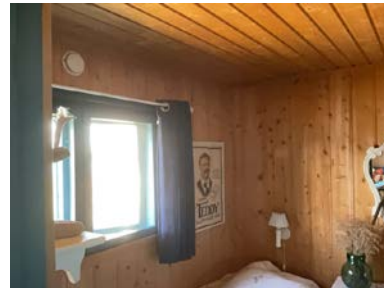
## TG 2 Etasjeskille/gulv mot grunn

Etasjeskille er utført i trekonstruksjoner. Målt høydeforskjell på over 15 mm gjennom hele rommet.

Tilstandsgrad 2 gis med bakgrunn i standardens krav til godkjente måleavvik.

- Det er målt høydeforskjell på mellom 15-30 mm gjennom hele rommet. Tilstandsgrad 2 gis med bakgrunn i standardens krav til godkjente måleavvik.
- Målt høydeforskjell på mellom 10 - 20 mm innenfor en lengde på 2 meter. Tilstandsgrad 2 gis med bakgrunn i standardens krav til godkjente måleavvik.

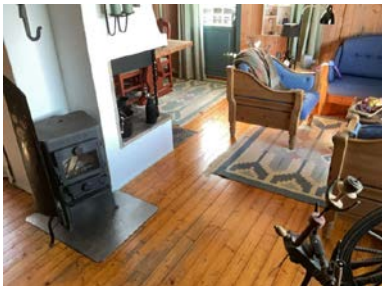
## TG 2 Radon

Eiendommen ligger innenfor område med moderat til lave verdier i følge aktsomhetskart kart til NGI. Takstmannen har ikke kjennskap til radonmåling av boligen, boligen er ikke utført med radonsperre. Statens strålevern anbefaler radonmåling i bolig. Mer info angående radon kan hentes hos kommunen og Statens strålevern, [www.nrpa.no/radon](http://www.nrpa.no/radon).

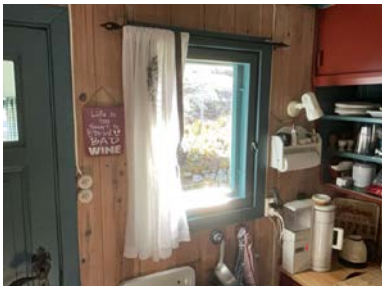
### ⓘ TG 3 Avtrekk

- Det er registrert avvik med avtrekk.

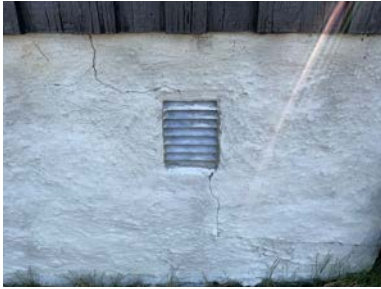
## **TG 2** Terrengforhold

Stedvis fall på terreng mot bygning, dette er avvik fra dagens krav. Anbefalt fall på terreng er 1:50, 3 m fra grunnmur. (Det vil si jevnt fall på minimum 60 mm, 3 m fra grunnmur). Taknedløp er avsluttet over bakken uten utkast.

Eiet tomt, som er tilnærmet flat på fremsiden. Skrånet, og noe terrassert mot vest.
