Strandbakken 8, 2879 ODNES

**Meget tiltalende fritidsbolig i  
naturskjønne omgivelser - 4  
soverom - stor terrasse - fin utsikt  
over Randsfjorden.**

Befaringsdato: 09.06.2025

Rapportdato: 22.08.2025

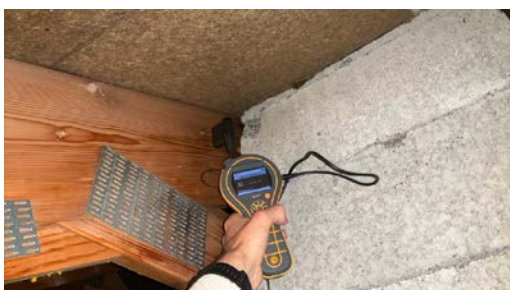
Ved fuktmåling registrerte jeg ikke unormale verdier.

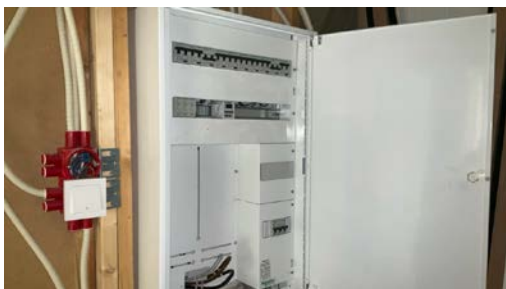
Sikringsskap med automatsikringer er plassert i sportsbod.

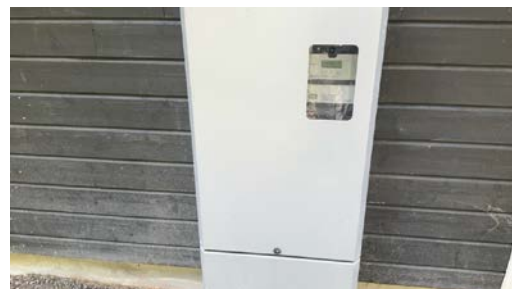
Inntaksskap på yttervegg med strømmåler.
