Strandbakken 8, 2879 ODNES

**Meget tiltalende fritidsbolig i
naturskjønne omgivelser - 4
soverom - stor terrasse - fin utsikt
over Randsfjorden.**

Befaringsdato: 09.06.2025

Rapportdato: 22.08.2025

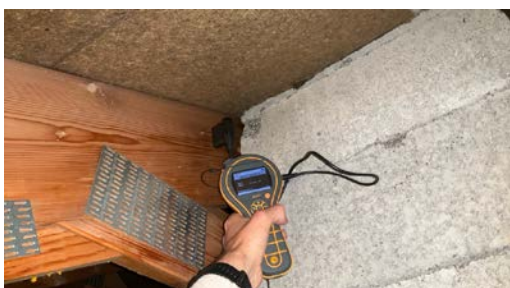
Loftet har begrenset ventilering. Ventilert i raft og gavf anbefales montert.

Ved fuktmåling registrerte jeg ikke unormale verdier.
