Strandbakken 8, 2879 ODNES

**Meget tiltalende fritidsbolig i  
naturskjønne omgivelser - 4  
soverom - stor terrasse - fin utsikt  
over Randsfjorden.**

# Nydelig idyll ved Randsfjorden.

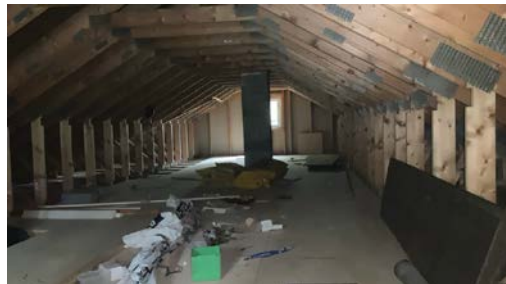
- Det er avvik:
- Det er ikke montert isolert loftsluke som tetter mellom varm og kald sone.
- Takkonstruksjonen har begrenset/ikke lufting, noe som kan gi kondens og fuktskader. Skade som følge av manglende lufting er ikke registrert, men kan være skjult.

Loftet har begrenset ventilering. Ventilert i raft og gavl anbefales montert.

- Tiltak:
- Det bør monteres isolert loftsluke med pakning. Ved uisolert loftsluke kan det oppstå uønsket varmetap med påfølgende kondensering.
- Dårlig lufting og luftlekkasjer kan erfaringsmessig gi kondensskader og isdannelser på den kalde årstida. Gjentatte påkjenninger av is og kondens vil med årene skape behov for vedlikehold og utskifting av bygningsdeler. Det må forventes påkostninger i form av vedlikehold.

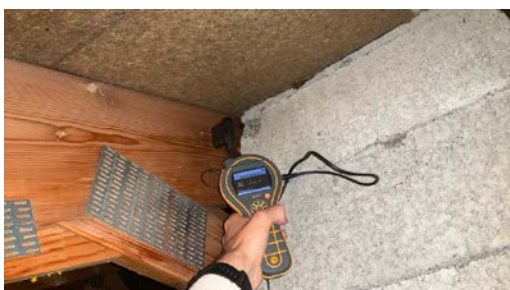
Ved fuktmåling registrerte jeg ikke unormale verdier.

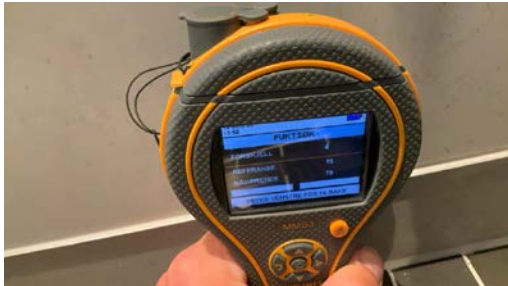
Vegg: Ved bruk av fuktindikator på utsatte steder registrerte jeg ikke forhøyde verdier.

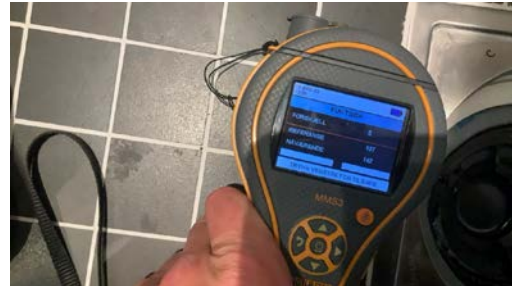
Gulv: Ved bruk av fuktindikator på utsatte steder registrerte jeg ikke forhøyde verdier.

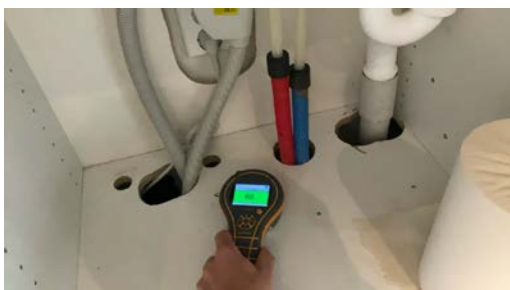
Benkeskap.  
Ved bruk av fuktindikator på utsatte steder registrerte jeg ingen unormale verdier.

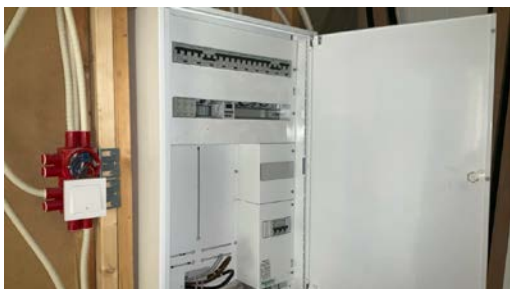
Sikringsskap med automatsikringer er plassert i sportsbod.

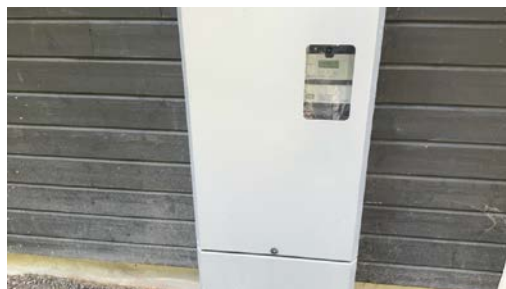
Inntaksskap på yttervegg med strømmåler.
