Tilstandsrapport

Selveierleilighet (terrassehus)

Erkleivvegen 61 G, 4707 VENNESLA

Befaringsdato: 12.03.2026

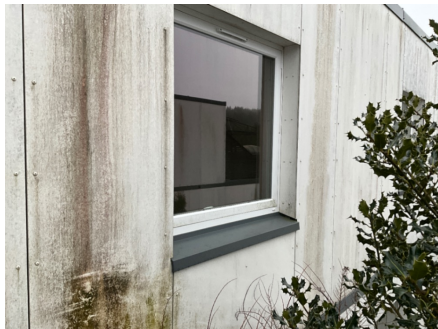
TG 2 Vinduer - tre

- Karmene i vinduer er slitte og det er sprekker i trevirket.
- Tilstandsgrad 2 gis når bygningsdelen har vesentlige avvik. Bygningsdelen skal enten ha feil utførelse, en skade eller symptomer på skade, sterk slitasje eller nedsatt funksjon. Graden gis når bygningsdelen trenger vedlikehold eller tiltak i nær fremtid. Graden skal også brukes når delen er gammel og det er grunn til å varsle om faren for skader på grunn av alderen, eller når det er grunn til å overvåke delen spesielt på grunn av fare for større skader eller følgeskader.
