# Tilstandsrapport

Horisontaldelt tomannsbolig

Museumsvegen 9A , 2406 ELVERUM

Befaringsdato: 02.02.2026

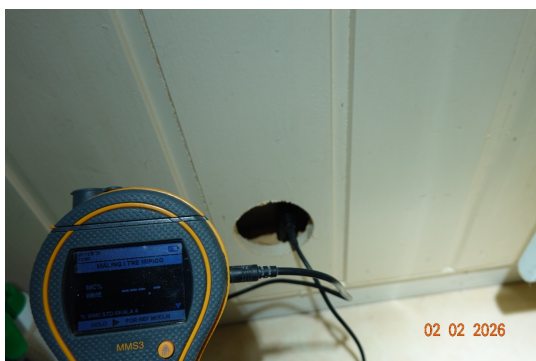
### TG 0 Tilliggende konstruksjoner våtrom

Hulltaking er foretatt nederst på delevegg mot våtsonen. Ved bruk av fuktmåler ble det ikke registrert unormale verdier.
