# Tilstandsrapport

Enebolig

Sam Eydes gate 138, 3660 RJUKAN

Rapportdato: 02.05.2025

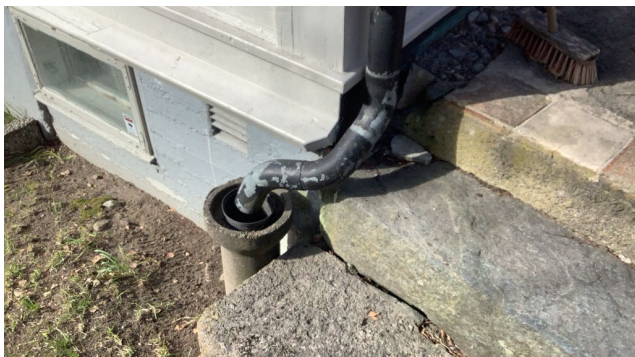
## ! TG 2 Veggkonstruksjon

Veggene har bindingsverkskonstruksjon fra byggeår. Fasade/kledning har liggende bordkledning.

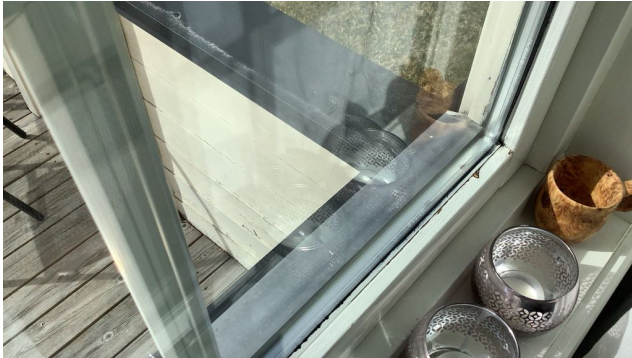
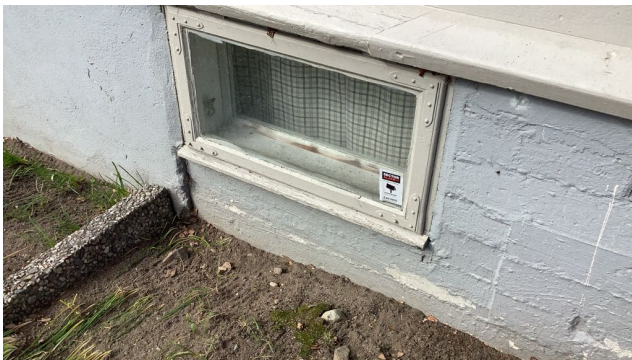
## ! TG 2 Dører

Bygningen har malt hovedytterdør fra år 2017 og malt balkongdør i tre.

- Karmene i dører er værslitte utvendig og det er sprekker i trevirket.

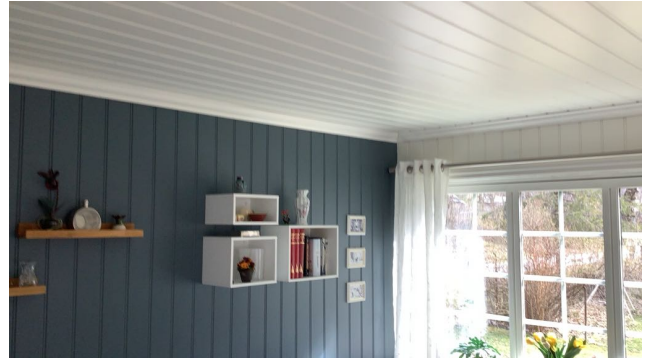
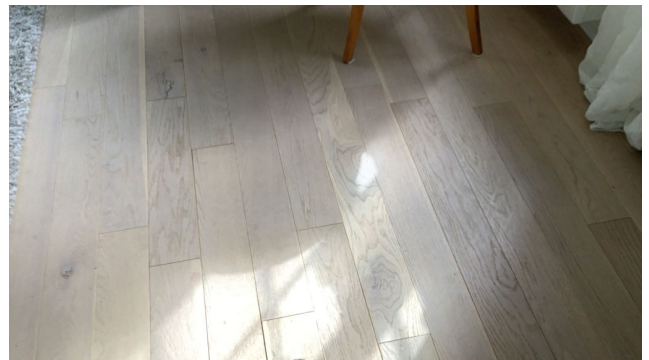
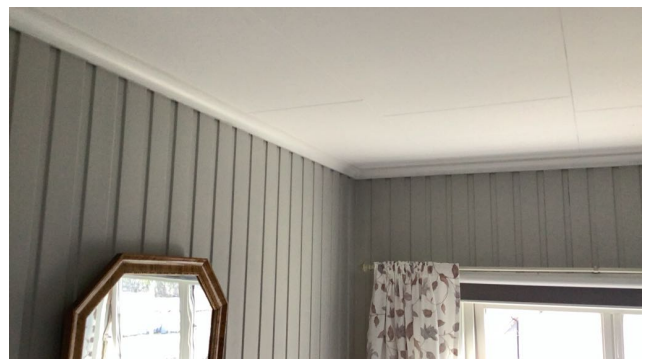
## ! TG 2 Etasjeskiller/gulv mot grunn

Etasjeskiller er av trebjelkelag og betonggulv i kjeller.

- Det er målt høydeforskjell på mellom 15-30 mm gjennom hele rommet. Tilstandsgrad 2 gis med bakgrunn i standardens krav til godkjente måleavvik.

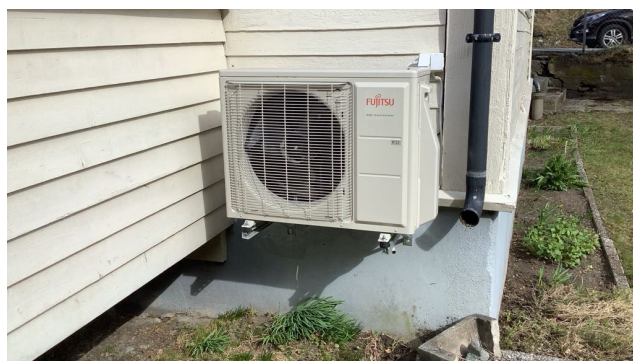
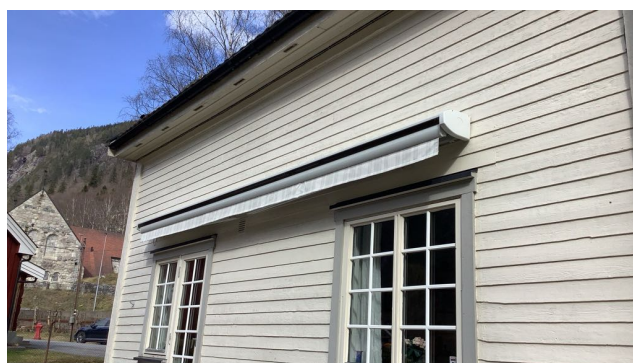
## ! TG 2 Elektrisk anlegg

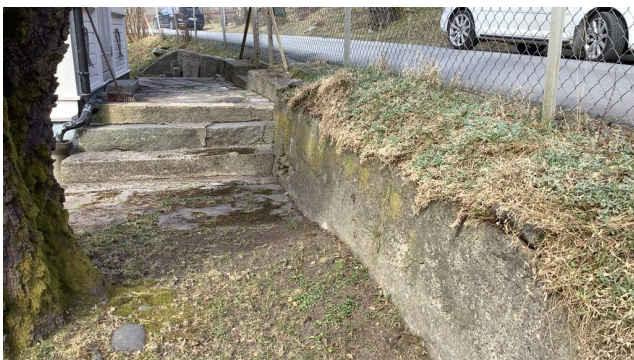
## ! TG 2 Terrengforhold

Terrengen er arrondert rundt bolig med beplantning og gress.
