# Tilstandsrapport

Enebolig

Fridtjof Nansens veg 52, 2816 GJØVIK

Befaringsdato: 28.07.2025

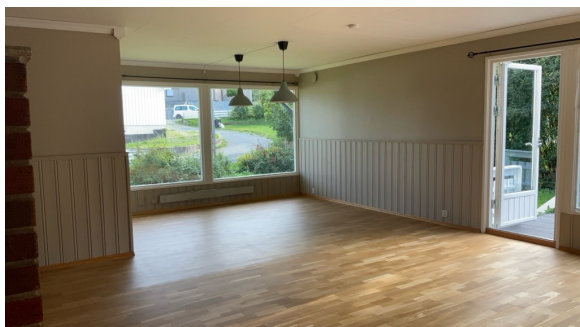
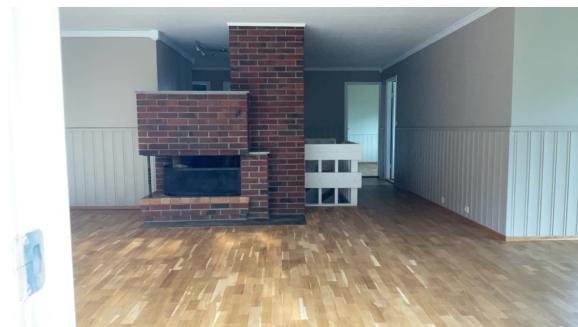
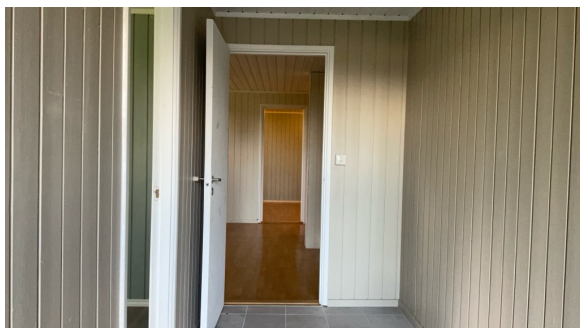
I kjeller/underetasje er støpt gulv på grunn. Etasjeskille er utført i trekonstruksjoner. Målt høydeforskjell på over 15 mm gjennom hele rommet. Tilstandsgrad 2 gis med bakgrunn i standardens krav til godkjente måleavvik. Skjevheter og høydeforskjeller i etasjeskillere er kontrollert med krysslaser. Lokale større avvik kan likevel påregnes. Dette er ikke unormalt i denne type boliger. Etasjeskillerne synes å oppfylle sin tiltenkte funksjon.

- Det er målt høydeforskjell på mellom 15-30 mm gjennom hele rommet. Tilstandsgrad 2 gis med bakgrunn i standardens krav til godkjente måleavvik.

Det er ikke registrert avvik som tilsier at man må påregne umiddelbare tiltak, men pga. elde kan det ikke utelukkes avvik. For å få tilstandsgrad 0 eller 1 må høydeforskjeller rettes opp. Det vil imidlertid sjelden være økonomisk rasjonelt som et enkeltstående tiltak i en bolig som dette. Dersom boligen en gang skal renoveres, kan man vurdere slike tiltak.

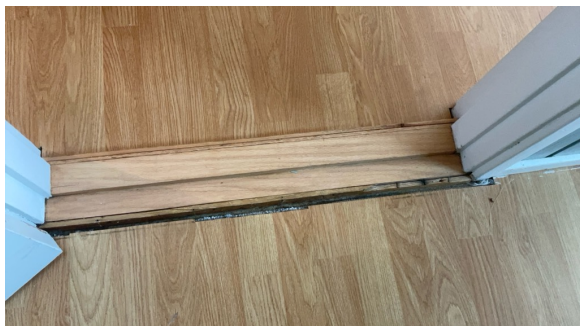
Noe ufagmessig utførelse på gulv.

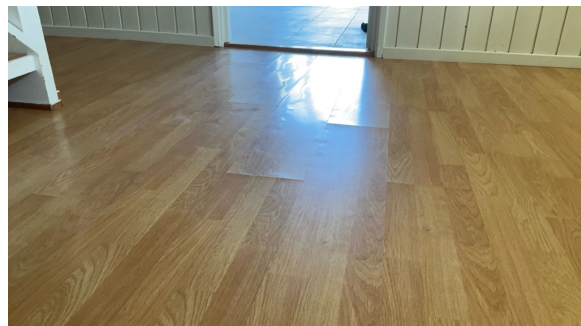
Svellinger registrert i laminatgulv.

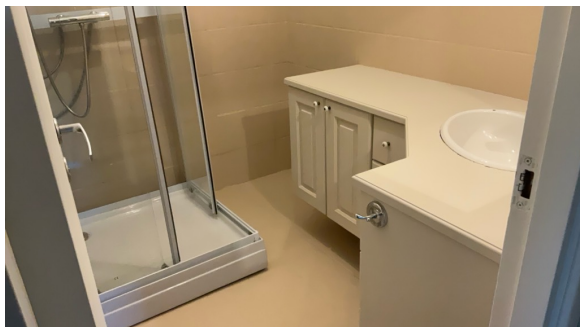
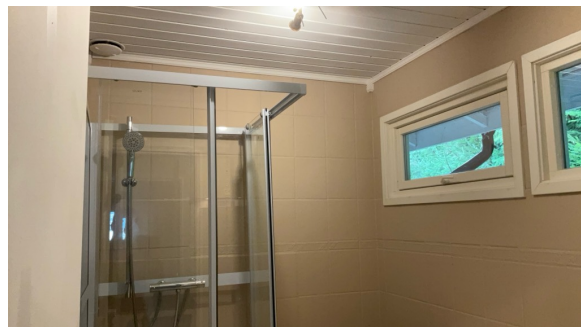
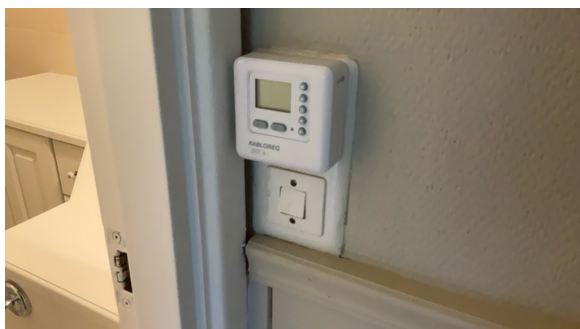
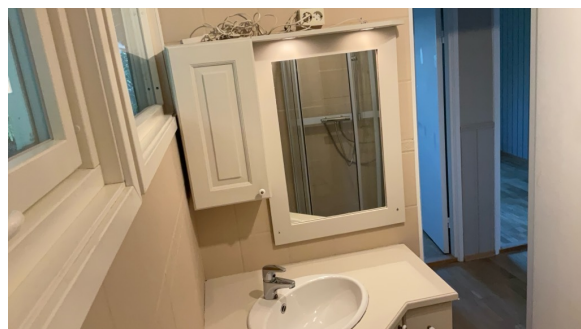
På vegg er: Fliser. I himling er: Malte glatte flater. Det dusjes direkte på gulv/vegg, noe som gir økt belastning på konstruksjonene. Ved enkle fuktsøk ble det ikke registrert verdier utover hva som forventes som normalt. Ufagmessig utførelse av flis og fuger.

- Det er vindu/dør med ikke fuktbestandige materialer i våtsonen (ved vask, dusj, badekar, osv.), løsningen eller byggematerialet er uegnet.

Rommet fungerer med dagens tilstand, men tilfredsstiller ikke krav til våtrom hvor det skal være 1 meter fra dusjsone til vindu. Det anbefales å følge med bygningsdelen.

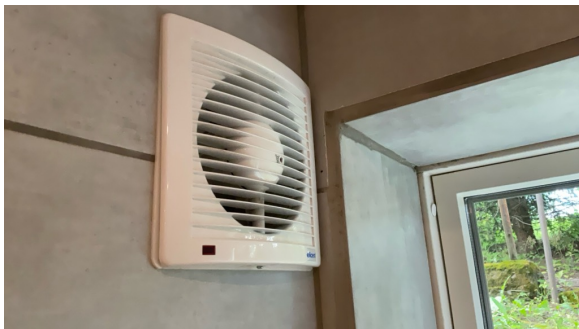
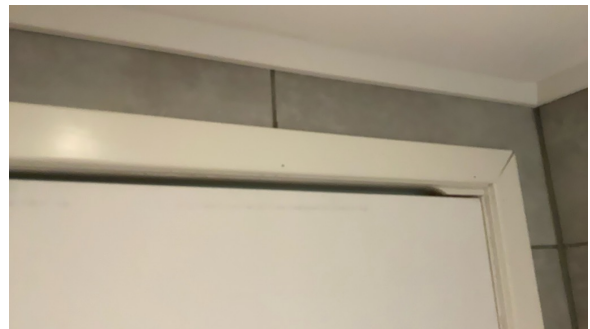
## KJELLER > BAD/VASKEROM

Mekanisk avtrekk. Tilluft i dør. Det er varme i gulv.

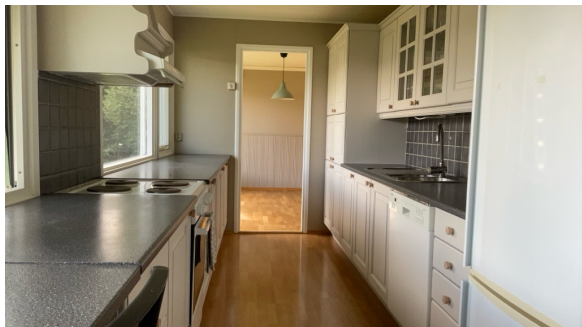
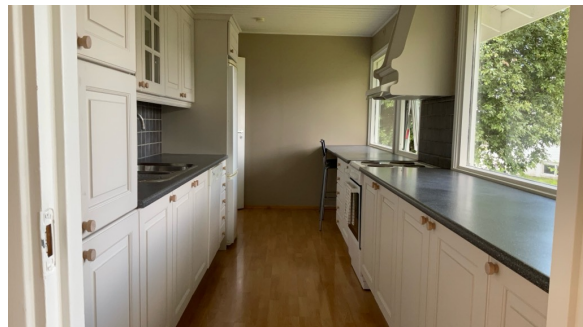
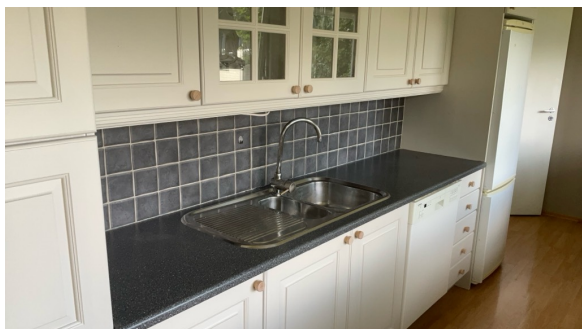
Kjøkken med profilerte malte fronter. Kjøkkeninnredning med skrog i heltre. Laminerte benkeplater Fliser mellom benk og overskap. Nedfelt oppvaskum i børstet rustfritt stål med 1-greps blandebatteri. Avsatt plass til kjøleskap, komfyr og oppvaskmaskin.  
Merknad:  
Ingen synlig komfyrvakt.  
Ingen synlig vannstoppersystem.

Praktisk kjøkken med god skap- og benkeplass. Det er normalt at innredninger og fronter kan være/er utsatt for slitasje. Det kan derfor være enkelte skader/slitasjer som betraktes som mindre overflateskader. Slike skader blir derfor ikke spesifisert, vurdert eller bemerket. Lekkasjestopper anbefales montert på utsatte steder. Innredninger synes å oppfylle sin tiltenkte funksjon.

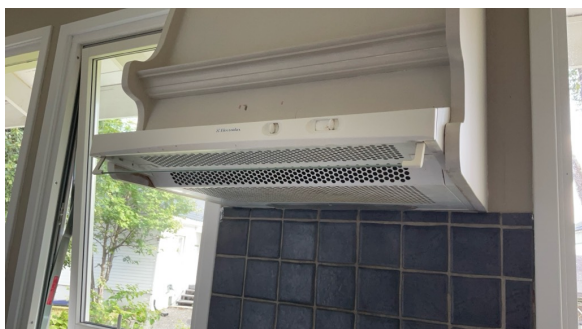
## 1. ETASJE > KJØKKEN

Kjøkkenventilator er montert over komfyr.

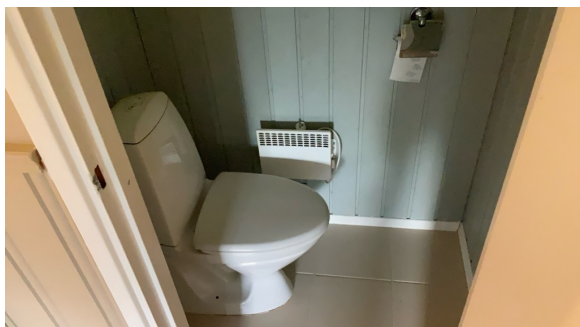
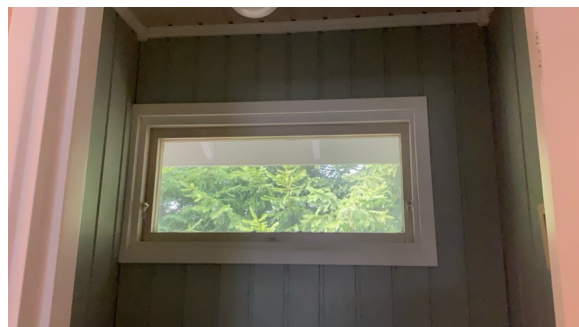
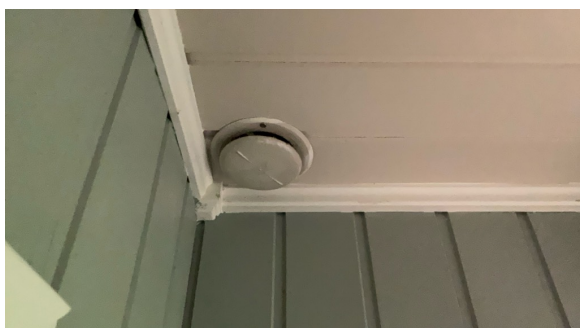
Ingen tilluft i dør og ingen mekanisk avtrekk.
