Fridtjof Nansens veg 52, 2816 GJØVIK

**Lys og koselig enebolig over to etasjer – 4 soverom – 2 bad – carport – kort veg til NTNU og sentrumsfasiliteter.**

Befaringsdato: 28.07.2025

Rapportdato: 05.08.2025

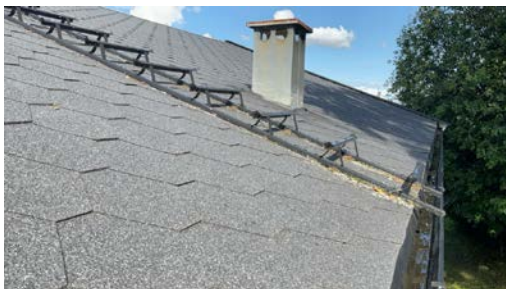
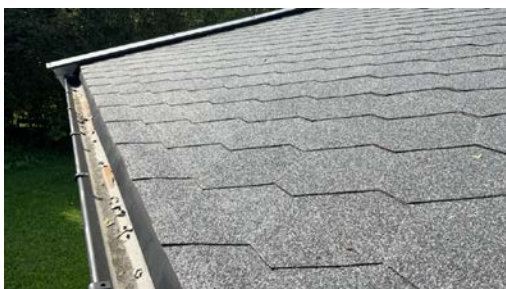
Overvåk tilstanden jevnlig. For å få tilstandsgrad 0 eller 1 må tekkingen skiftes ut, men tidspunktet for når dette er nødvendig er vanskelig å si noe om.

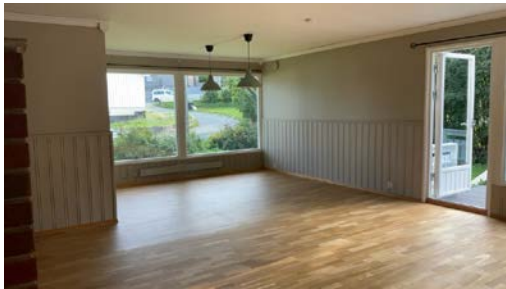
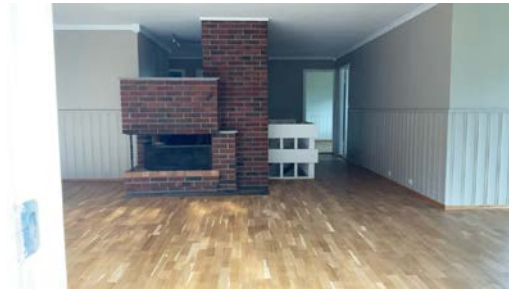
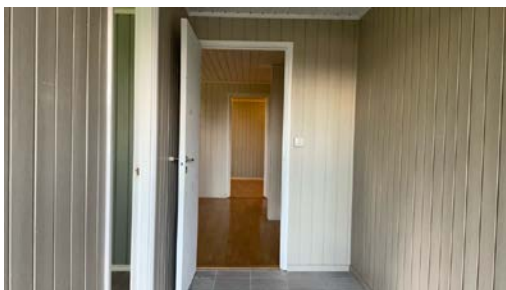
## TG 2 Etasjeskille/gulv mot grunn

I kjeller/underetasje er støpt gulv på grunn. Etasjeskille er utført i trekonstruksjoner. Målt høydeforskjell på over 15 mm gjennom hele rommet. Tilstandsgrad 2 gis med bakgrunn i standardens krav til godkjente måleavvik. Skjevheter og høydeforskjeller i etasjeskillere er kontrollert med krysslaser. Lokale større avvik kan likevel påregnes. Dette er ikke unormalt i denne type boliger. Etasjeskillerne synes å oppfylle sin tiltenkte funksjon.

- Det er målt høydeforskjell på mellom 15-30 mm gjennom hele rommet. Tilstandsgrad 2 gis med bakgrunn i standardens krav til godkjente måleavvik.

Det er ikke registrert avvik som tilsier at man må påregne umiddelbare tiltak, men pga. elde kan det ikke utelukkes avvik. For å få tilstandsgrad 0 eller 1 må høydeforskjeller rettes opp. Det vil imidlertid sjelden være økonomisk rasjonelt som et enkeltstående tiltak i en bolig som dette. Dersom boligen en gang skal renoveres, kan man vurdere slike tiltak.

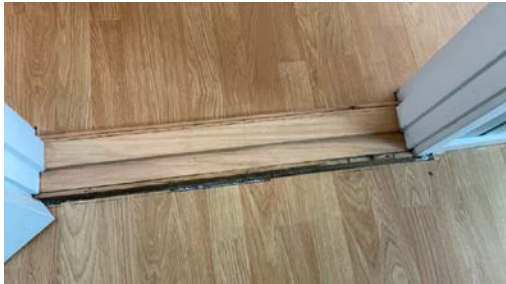
Noe ufagmessig utførelse på gulv.

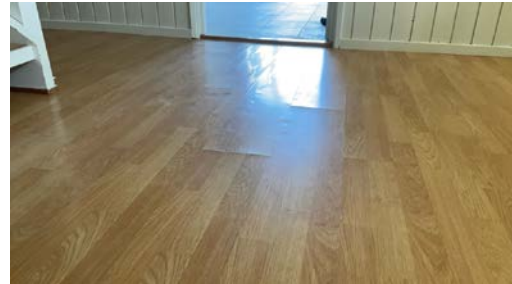
Svelling registrert i laminatgulv.

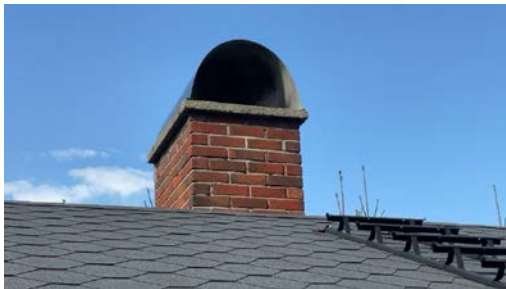
Murt pipe, antatt teglstein. Peis montert i stue. Pipe er besiktiget fra bakkenivå og synlige overflater innvendig i bolig. Det anbefales på generell basis alltid en kontroll av piper og ildsteder ved omsetning av boliger. Det gjøres oppmerksom på at det er det lokale brann- og feiervesen som fører tilsyn med piper og ildsteder i hver enkelt kommune. Ovner og oppvarmingskilder er ikke funksjonstestet av taksmann.

Åpning i pipe etter sotrør/tidligere ovn bør mures igjen.

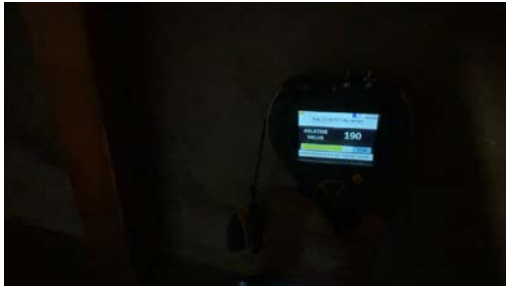
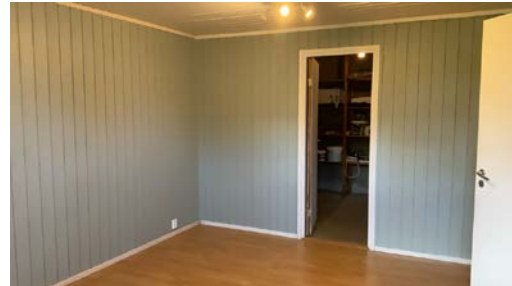
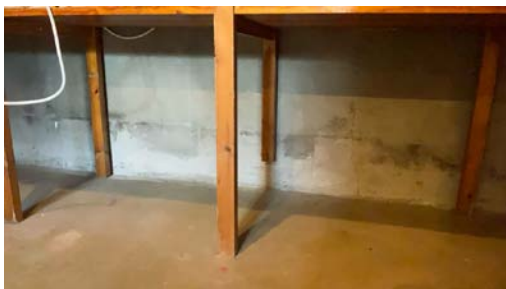
Kjeller virker ikke fuktig alder tatt i betraktning, men det må påregnes fuktvandring og fuktopptrekk via kjellergulv og grunnmur. Anses som normalt i eldre kjellere og vurderes derfor ikke som noe stort problem i forhold til dagens bruk, forutsatt god ventilering. Det er gjort relativ fuktmålinger i åpen grunnmur med noe forhøyet fuktighet (RF19%) som også gir risiko for fukt i innebygde konstruksjoner.

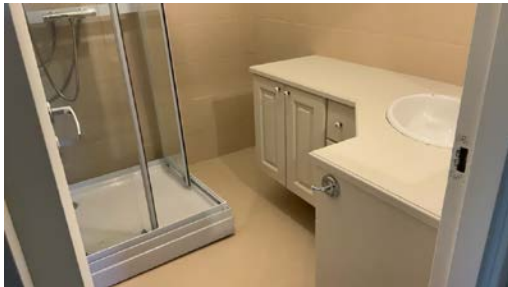
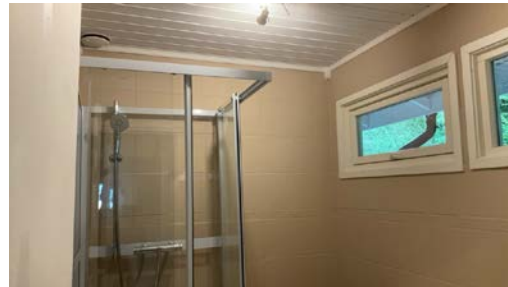
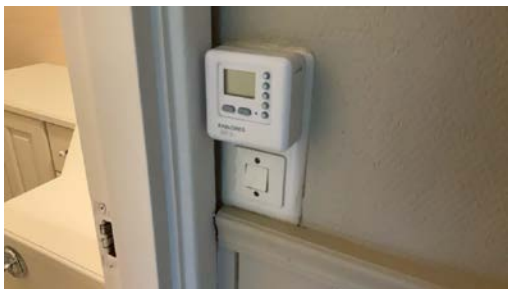
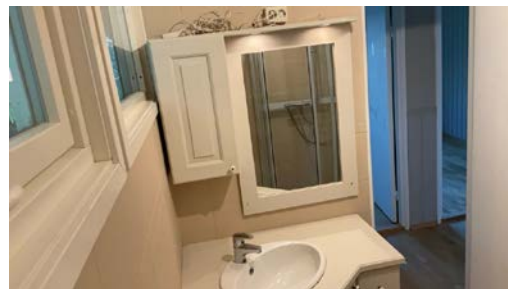
På vegg er: Fliser. I himling er: Malte glatte flater. Det dusjes direkte på gulv/vegg, noe som gir økt belastning på konstruksjonene. Ved enkle fuktsøk ble det ikke registrert verdier utover hva som forventes som normalt. Ufagmessig utførelse av flis og fuger.

- Det er vindu/dør med ikke fuktbestandige materialer i våtsonen (ved vask, dusj, badekar, osv.), løsningen eller byggematerialet er uegnet.

Rommet fungerer med dagens tilstand, men tilfredsstillende ikke krav til våtrom hvor det skal være 1 meter fra dusjsone til vindu. Det anbefales å følge med bygningsdelen.

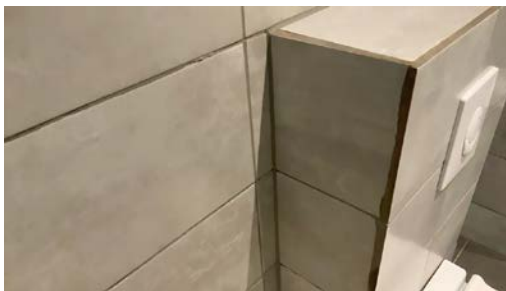
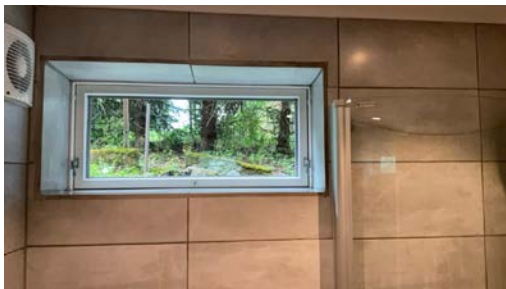
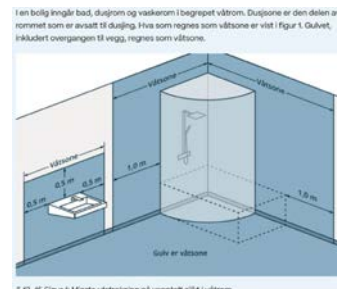
## KJELLER > BAD/VASKEROM

Det er målt ca 62 mm høydeforskjell på gulv fra dørterskel til topp slukrist. Fliser på gulv med gulvvarme. Fallforhold på gulvet er målt og funnet tilfredsstillende. Ved enkle fuktsøk ble det ikke registrert unormale verdier. Det dusjes direkte på gulv/vegg, noe som gir økt belastning på konstruksjonene. Bom i flis på gulv ca 10-12 fliser.

- Dersom tiltaket ikke utføres, kan dette over tid føre til at flisene løsner eller sprekker, spesielt ved belastning eller bevegelser i konstruksjonen.
- Selv om bom eller hull lyd ikke alltid er et umiddelbart problem, bør det overvåkes nøye før eventuell utvikling i sprekker i flisfuger e.l. oppstår. Dette må en foreta tiltak for, for å begrense utviklingen.

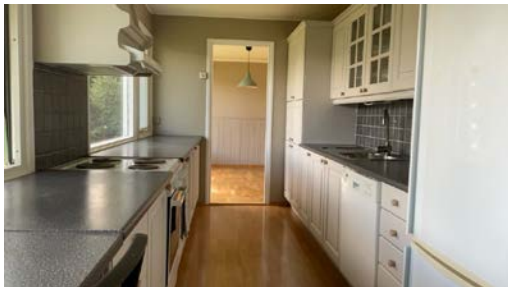
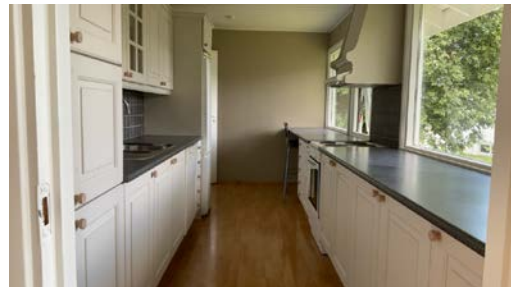
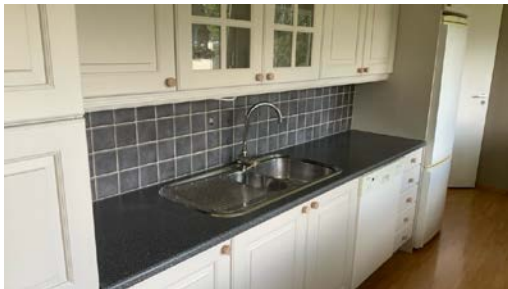
Praktisk kjøkken med god skap- og benkeplass. Det er normalt at innredninger og fronter kan være/er utsatt for slitasje. Det kan derfor være enkelte skader/slitasjer som betraktes som mindre overflateskader. Slike skader blir derfor ikke spesifisert, vurdert eller bemerket. Lekkasjestopper anbefales montert på utsatte steder. Innredninger synes å oppfylle sin tiltenkte funksjon.

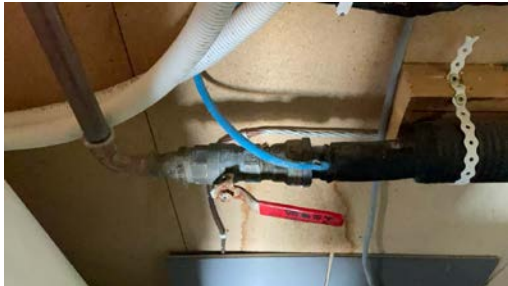
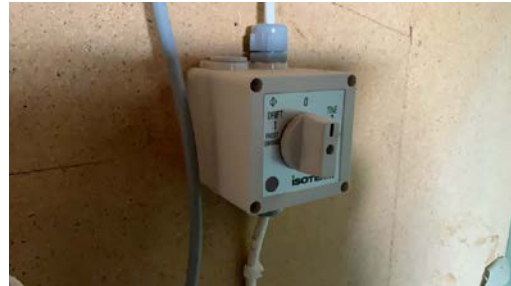
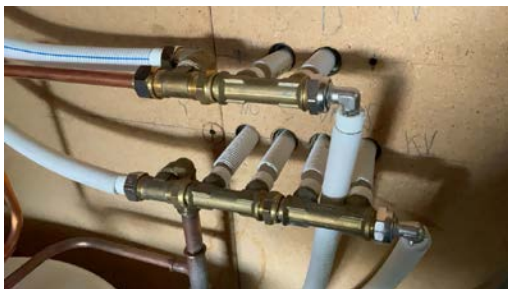
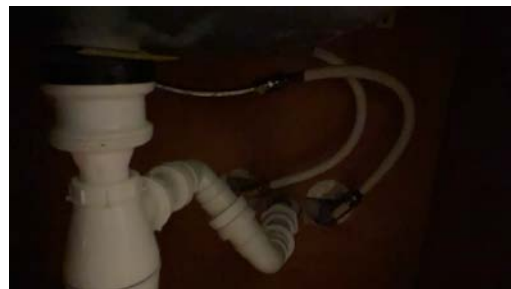
## TG 2 Avløpsrør

Synlige avløpsrør er hovedsakelig av plast. Deler av anlegget er fornyet i 2019. Det er lagt nye avløpsrør til vegghengt toalett, servant, dusj, vaskemaskin og sluk i underetasje, samt skjøtet mot eksisterende anlegg i 1. etasje. Nytt sluk og varmtvannsbereder er installert i teknisk rom, og avløpssystemet er trykktestet. Dokumentasjon foreligger i Boligmappa.

Avløpsanlegget oppfyller sin tiltenkte funksjon. Normal levetid for slike installasjoner er 30–50 år, men avhenger av materiale, bruk og vedlikehold. Sanitærinstallasjoner har generelt kort levetid og er blant byggedelen som forårsaker flest fukt- og vannskader.

Overvåk tilstanden jevnlig. For å få tilstandsgrad 0 eller 1 må deler av røranlegget skiftes ut, men tidspunktet for når dette er nødvendig er vanskelig å si noe om. Ved renovering, påse at røranlegget dokumenteres av fagperson.

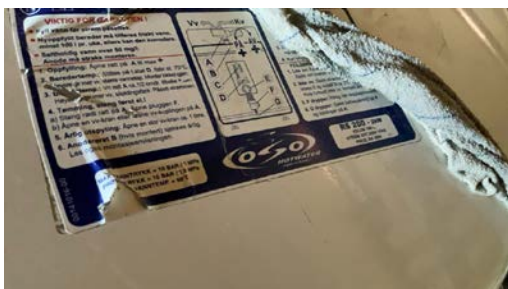
Kapasitet på kurser bør vurderes av kjøpere, da man vil ha individuelle behov og dette påvirkes av bruksmønsteret i boligen. Deler av anlegget er fornyet. Men bakgrunn i anleggets alder er det påregnelig med oppgraderinger og utskiftninger av den del som ikke er oppgradert.

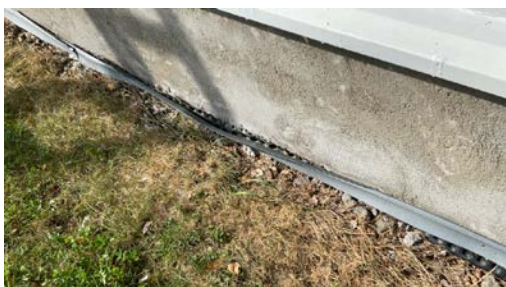
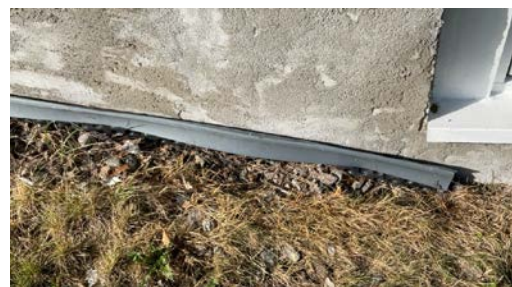
### TG 2 Grunnmur og fundamenter

Grunnmur utført med lettklinkerblokker. Grunnmur er innkledd innvendig, begrenset inspeksjonsmulighet.

- Grunnmuren har sprekkdannelser.
