Fridtjof Nansens veg 52, 2816 GJØVIK

**Gjøvik - Koselig enebolig over to etasjer - 5 soverom - 2 bad - carport - kort veg til NTNU og sentrumsfasiliteter.**

Befaringsdato: 28.07.2025

Rapportdato: 05.08.2025

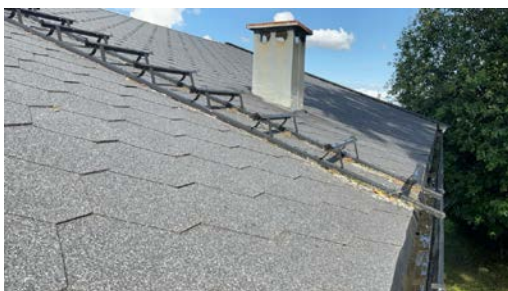
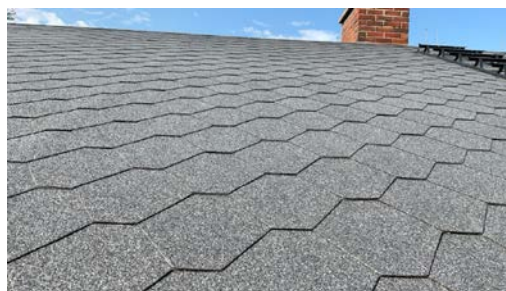
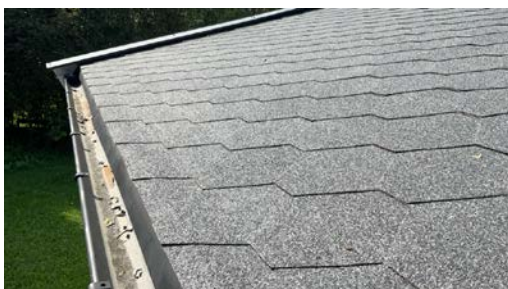
Overvåk tilstanden jevnlig. For å få tilstandsgrad 0 eller 1 må tekingen skiftes ut, men tidspunktet for når dette er nødvendig er vanskelig å si noe om.

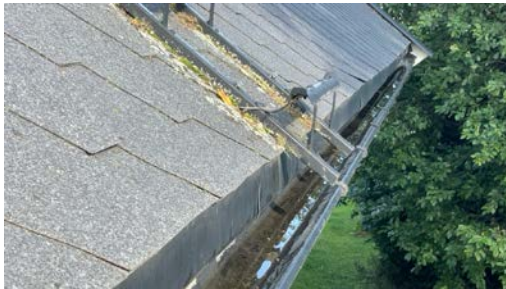
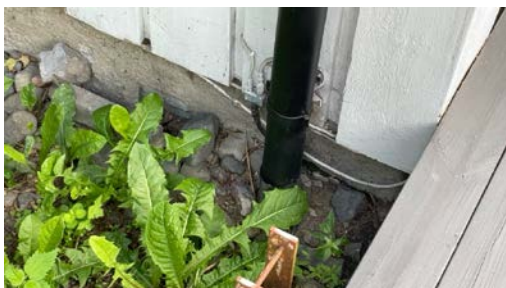
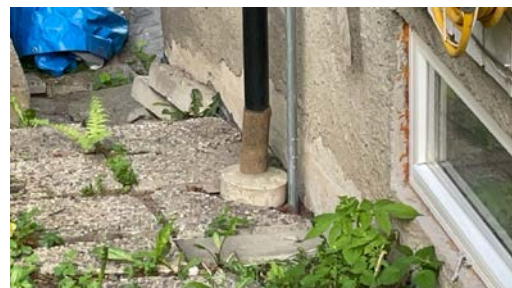
### 🕒 TG 1 Nedløp og beslag

Utvendige beslag, takrenner og nedløp i metall. Vindskier og toppbord i treverk.

behov for jevnlig kontroll av eldre takrenner, nedløpsrør og beslag.

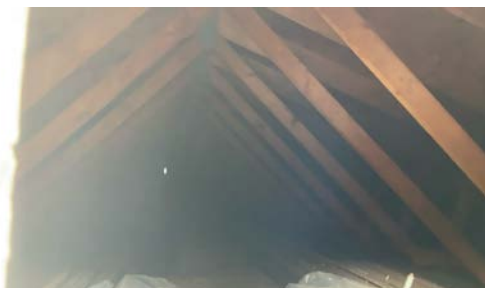
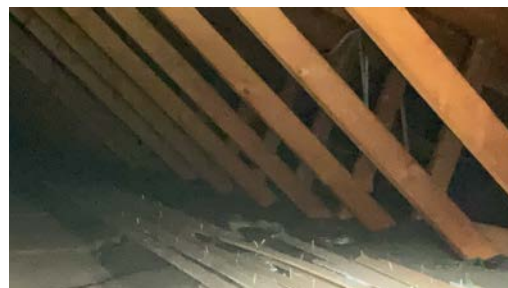
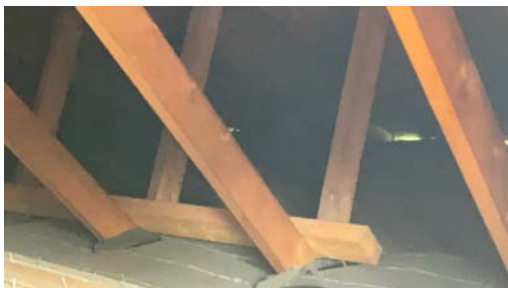
Det er ikke nødvendig med umiddelbare tiltak, men det anbefales å følge med konstruksjonene. Etterisolering av tak-konstruksjoner vil kunne ha positiv innvirkning på energibruken av boligen samt forbedre evt. problematikk med ising og kondens.

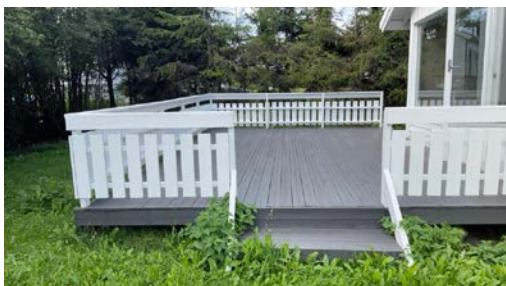
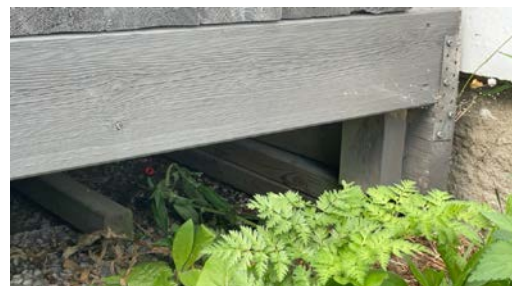
Terrasse med utgang fra stue. Konstruksjoner, overflater, rekkverk og håndlist i treverk. Fundamentert direkte på grunn. Det opplyses på generelt grunnlag at terrasser/veranda/balkong er en risikokonstruksjon som erfaring viser kan ha hyppige skadefrekvenser. Terrasser/verandaer som står under åpen himmel vil alltid ha vedlikeholdsbehov, dette må påregnes.

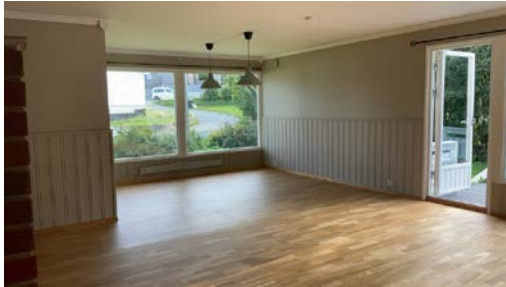
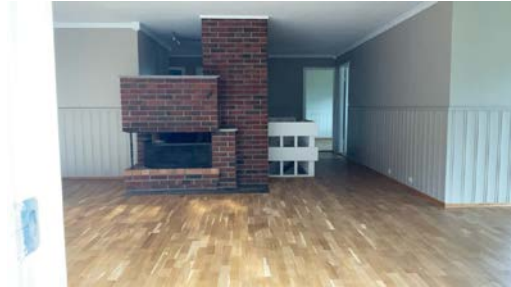
I kjeller/underetasje er støpt gulv på grunn. Etasjeskille er utført i trekonstruksjoner. Målt høydeforskjell på over 15 mm gjennom hele rommet. Tilstandsgrad 2 gis med bakgrunn i standardens krav til godkjente måleavvik. Skjevheter og høydeforskjeller i etasjeskillere er kontrollert med krysslaser. Lokale større avvik kan likevel påregnes. Dette er ikke unormalt i denne type boliger. Etasjeskillerne synes å oppfylle sin tiltenkte funksjon.

- Det er målt høydeforskjell på mellom 15-30 mm gjennom hele rommet. Tilstandsgrad 2 gis med bakgrunn i standardens krav til godkjente måleavvik.

Det er ikke registrert avvik som tilsier at man må påregne umiddelbare tiltak, men pga. elde kan det ikke utelukkes avvik. For å få tilstandsgrad 0 eller 1 må høydeforskjeller rettes opp. Det vil imidlertid sjelden være økonomisk rasjonelt som et enkeltstående tiltak i en bolig som dette. Dersom boligen en gang skal renoveres, kan man vurdere slike tiltak.

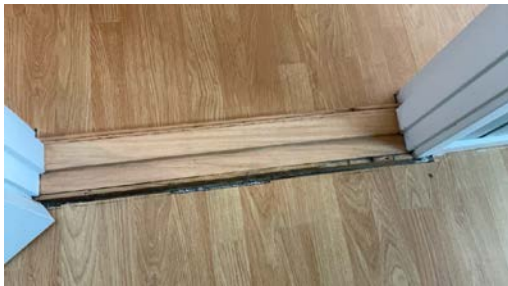
Noe ufagmessig utførelse på gulv.

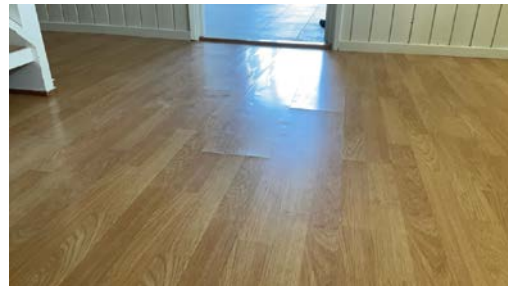
Svelling registrert i laminatgulv.

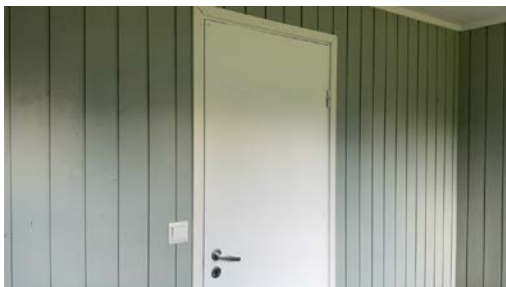
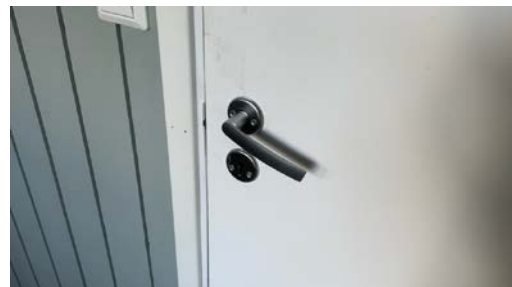
Glatte finerte innvendige dører fra byggeår som er malt. Noe slark i håndtak registrert.

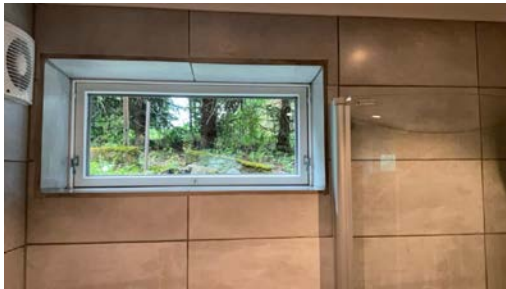
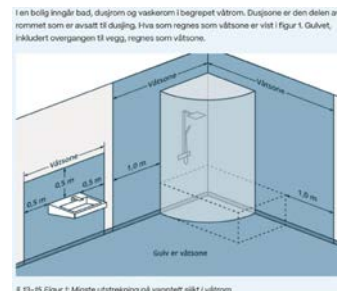
Det er målt ca 62 mm høydeforskjell på gulv fra dørterskel til topp slukrist. Fliser på gulv med gulvvarme. Fallforhold på gulvet er målt og funnet tilfredsstillende. Ved enkle fuktsøk ble det ikke registrert unormale verdier. Det dusjes direkte på gulv/vegg, noe som gir økt belastning på konstruksjonene. Bom i flis på gulv ca 10-12 fliser.

- Dersom tiltaket ikke utføres, kan dette over tid føre til at flisene løsner eller sprekker, spesielt ved belastning eller bevegelser i konstruksjonen.
- Selv om bom eller hull lyd ikke alltid er et umiddelbart problem, bør det overvåkes nøye før eventuell utvikling i sprekker i flisfuger e.l. oppstår. Dette må en foreta tiltak for, for å begrense utviklingen.

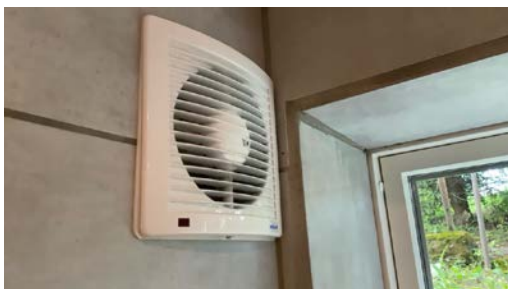
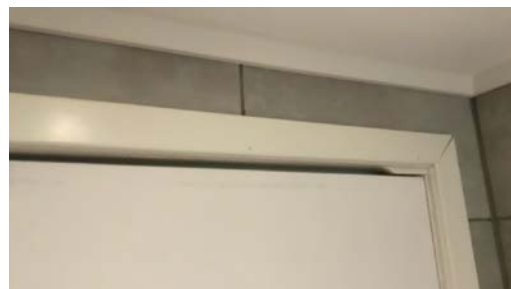
### ! TG 1 Ventilasjon

Mekanisk avtrekk. Tilluft i dør. Det er varme i gulv.

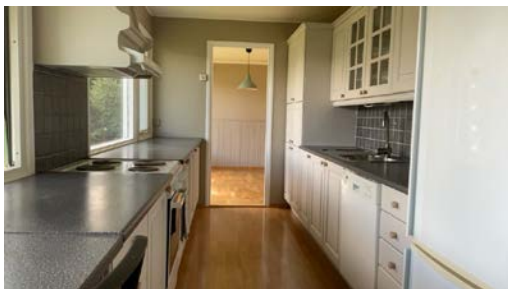
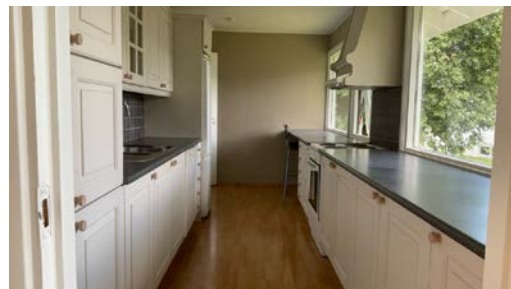
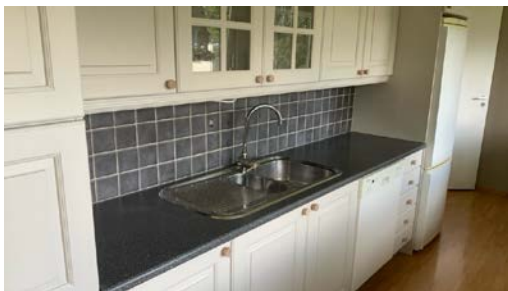
Praktisk kjøkken med god skap- og benkeplass. Det er normalt at innredninger og fronter kan være/er utsatt for slitasje. Det kan derfor være enkelte skader/slitasjer som betraktes som mindre overflateskader. Slike skader blir derfor ikke spesifisert, vurdert eller bemerket. Lekkasjestopper anbefales montert på utsatte steder. Innredninger synes å oppfylle sin tiltenkte funksjon.

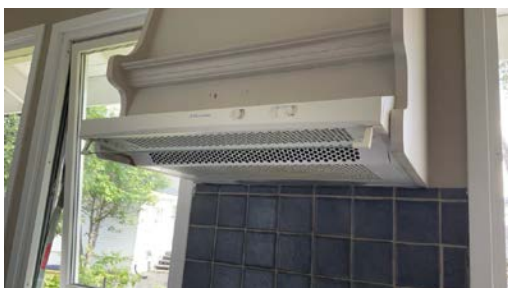
### TG 1 Avtrekk

Kjøkkenventilator er montert over komfyr.

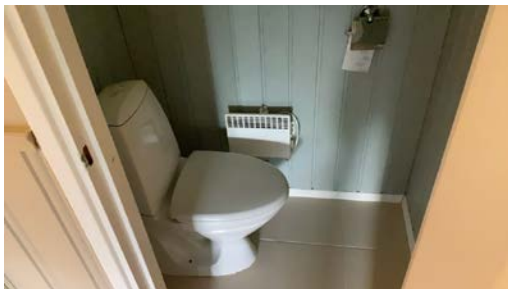
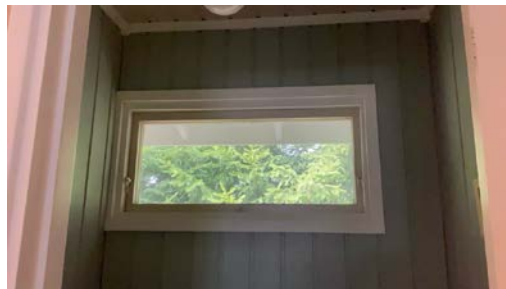
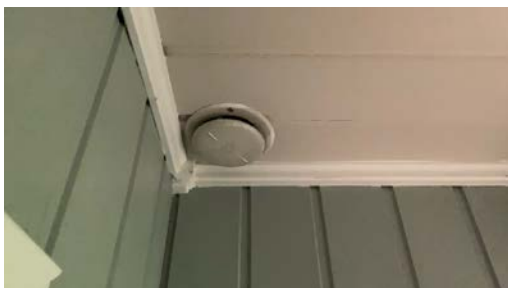
Ingen tilluft i dør og ingen mekanisk avtrekk.

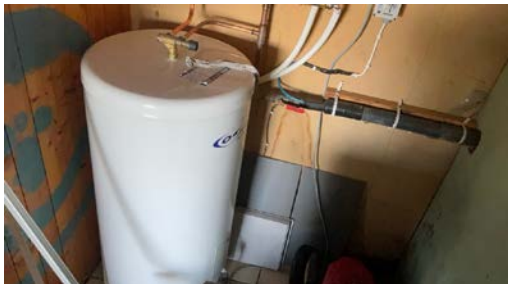
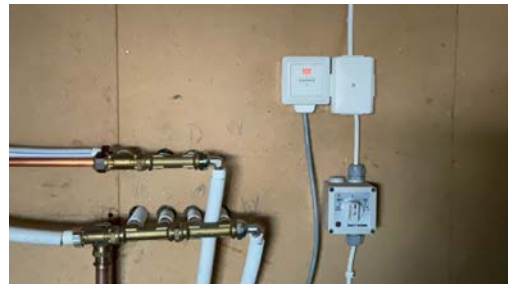
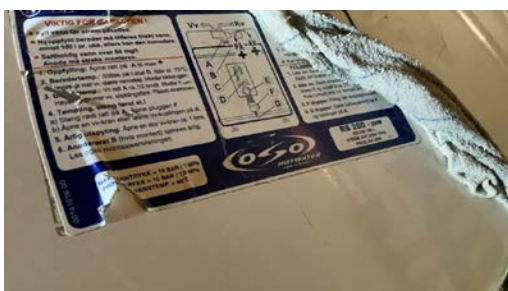
Kapasitet på kurser bør vurderes av kjøpere, da man vil ha individuelle behov og dette påvirkes av bruksmønsteret i boligen. Deler av anlegget er fornyet. Men bakgrunn i anleggets alder er det påregnelig med oppgraderinger og utskiftninger av den del som ikke er oppgradert.

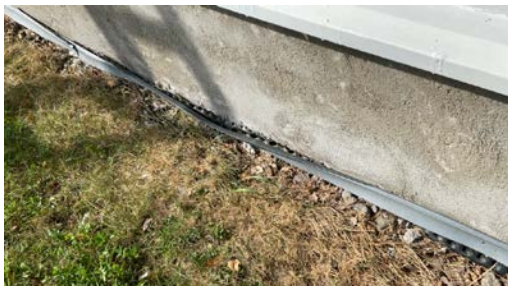
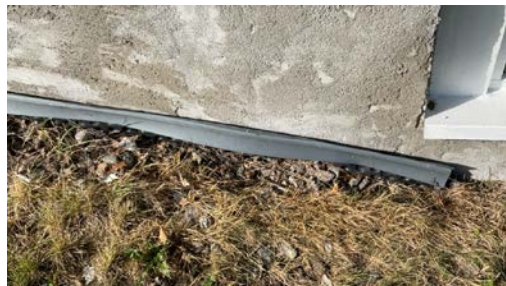
### TG 2 Grunnmur og fundamenter

Grunnmur utført med lettklinkerblokker. Grunnmur er innkledd innvendig, begrenset inspeksjonsmulighet.

- Grunnmuren har sprekkdannelser.

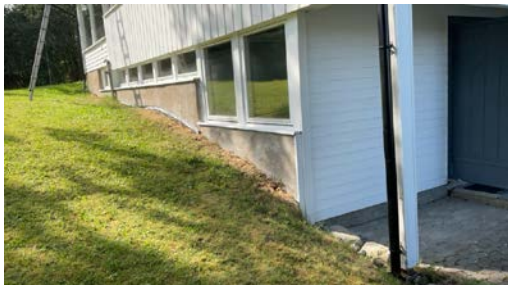
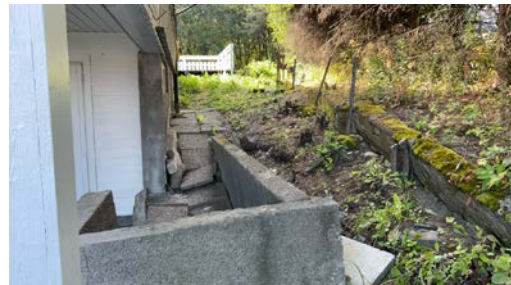
Tomten er flat og skrånet, noe terrassert. Enkel mur ved carport har avvik og tiltak må påregnes. Vruset gårdsplass og belegningsstein ved carport og inngangsparti. Betydelige ujevnheter i belegningsstein og tiltak må påregnes. Teleskader som tyder på for dårlig isolering i grunnen.

Teleskader i belegningsstein.

Tiltak må påregnes.
