# Tilstandsrapport

Enebolig

Torpeløkka 2, 3295 HELGEROA

Befaringsdato: 09.05.2025

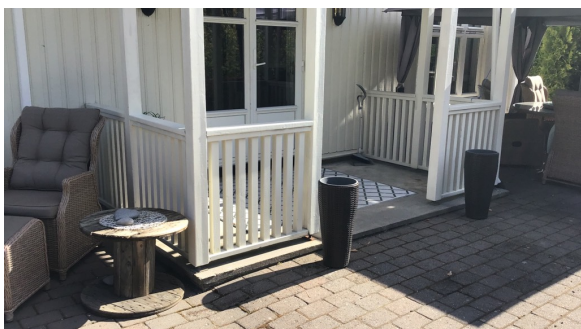
## TG 1 Balkonger, terrasser og rom under balkonger -

Terrasse på ca. 6 m<sup>2</sup> med tilkomst fra stue 1 etg. og hage. Den er oppført i trekonstruksjoner. Normal slitasje.

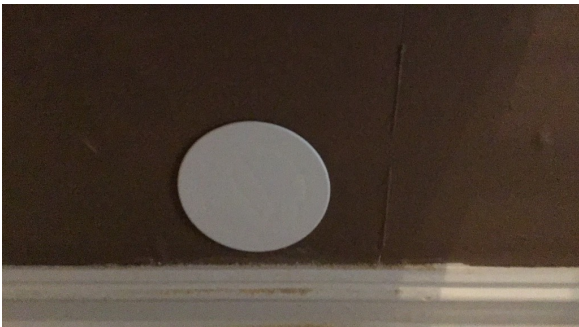
### TG 1 Tilliggende konstruksjoner våtrom

Det ble foretatt hulltaking i entre. Ikke påvist eller observert tegn til fukt i hullet. Det ble ikke observert tegn til fukt v/bruk av fuktmåler på bad.

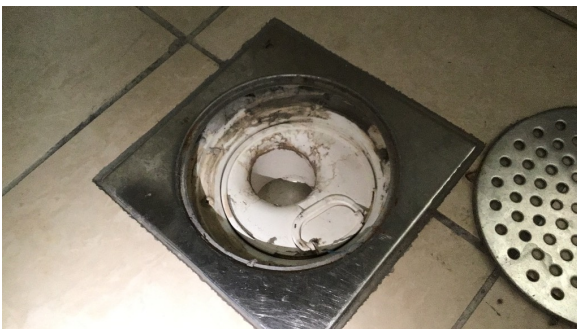
### TG 1 Sluk, membran og tettesjikt

Plastsluk og synlig membran som ligger i klem i sluk.

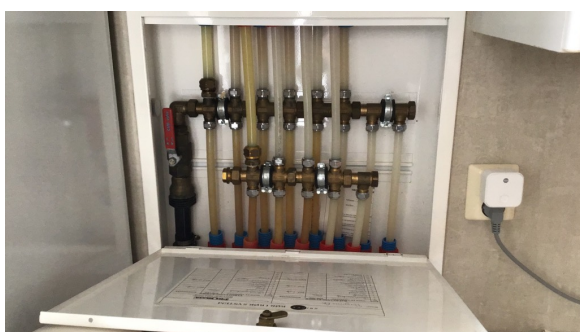
### TG 1 Vannledninger

Det er montert plastrør og rør i rør system i boligen. Fordeler skap er plassert på vaskerom. Hovedkran er plassert i fordeler skap.

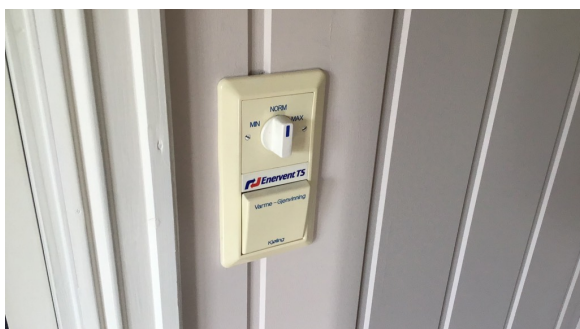
styringspanel stue 2 etg

Balansert ventilasjonsanlegg fra byggeår. Det styres fra styringspanel i stue 2 etg.
