Tilstandsrapport

Selveierleilighet

Fageråsen 961, 2420 TRYSIL

Befaringsdato: 03.10.2024

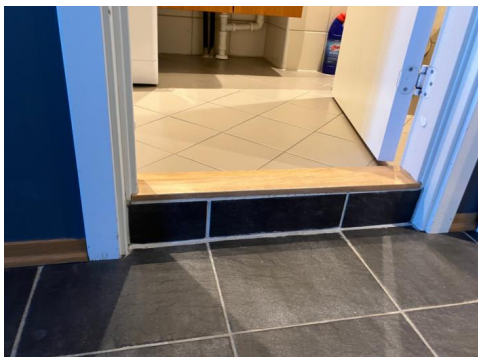
3.ETASJE > BAD

! TG 1 Overflater vegger og himling

Slukmansjett eller membran kunne ikke påvises ved slukpotte av plast. Ukjent fuktsikring under fliser, evt fuktsikring kan være utført med smøremembran, banemembran eller eldre gulvbelegg under påstøp. Dokumentasjon er ikke fremlagt.

Våtrommet synes å ha fungert i 19 år uten tegn til skader, men tilstanden bør overvåkes. Dusjkabinett kan evt vurderes hvis nødvendig. Ingen tiltak som anses prekært. Jevnlig kontroll av overflater anbefales. I følge Byggforsk byggedetaljblad kan man på overflater ikke forvente lengre levetid enn ca 20 år. Dette er helt avhengig av bruken.

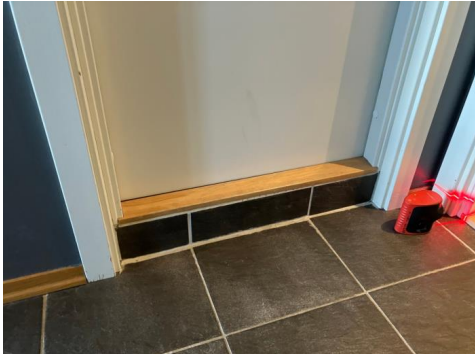
3. ETASJE > BAD

TG 1 Tilliggende konstruksjoner våtrom

Hulltaking foretatt på stue mot dusjsone. Ingen tegn til fuktproblematikk ved veggkonstruksjonen.

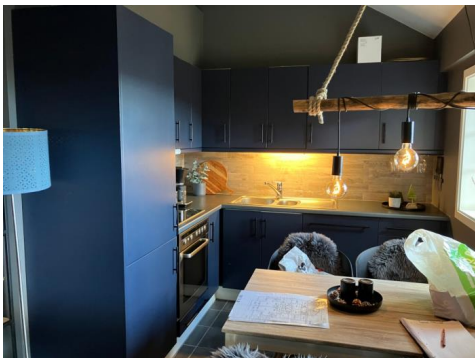
TG 2 Vannledninger

- Det er påvist at eventuelt lekkasjevann fra rør i rør system ikke ledes til sluk eller annen kompenserende løsning.

Ukjent løsning vedr ivaretagelse av lekkasjevann fra fordelerskap, drenasjepunkt kunne ikke påvises.

Dokumentasjon vedr ivaretagelse av lekkasjevann fra fordelerskap må fremskaffes. Anlegget bør kontrolleres av fagmann. Kostnadsestimat for kontroll utført av fagmann.

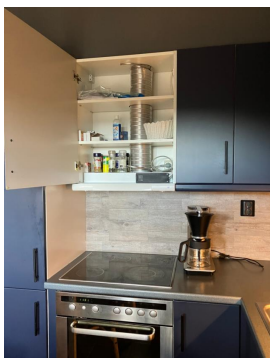
TG 2 Varmtvannstank

Bereder med ca 100 liter plassert i kjøkkenbenk, bereder fremstår fra byggeåret. Integrert bereder kunne ikke fullstendig besiktiges. Bereder tilkoblet med stikkontakt. Rørtilkoblinger med PEX. Ukjent vedr lekkasjesikring og drenering for overløp. Funksjon og tilstand må vurderes av fagmann.

Lekkasjevakt i tilknytning bereder evt flytting av bereder til rom med sluk anbefales. PEX til bereder bør skiftes ut til kobberør eller fleksible rør, SINTEF sammen med rørleggerentreprenørene i Norge anbefaler ikke løsning med PEX direkte koblet til bereder. Det anbefales bereder med fast montering og sikkerhetsbryter. Kostnadsestimat for montering av sikkerhetsbryter.
