Joger Hansens veg 2, 2280 GJESÅSEN

Nøkkelinformasjon

Befaringsdato: 08.04.2026

Rapportdato: 27.04.2026

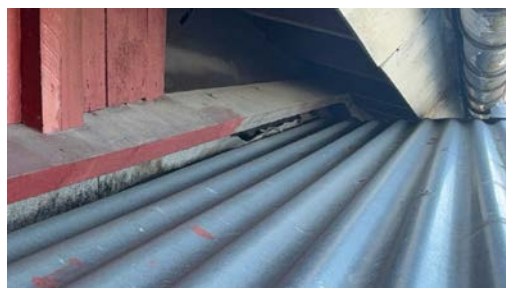
Undertak som er brettet opp på vegg har løsnet.

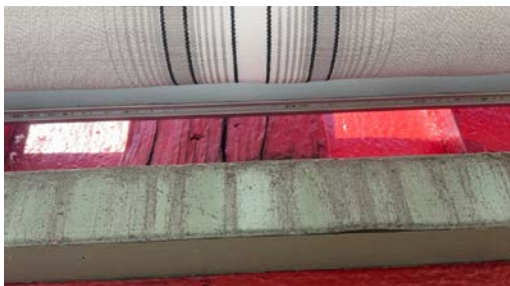
- Det er påvist spredte råteskader i bordkledningen.

- Råteskader i bordkledningen kan fortsette å utvikle seg både i tilliggende bordkledning og til bakenforliggende veggkonstruksjon, dersom en ikke foretar tiltak.

Eksempel på råte i kledning over vindu.

Vedlikehold av enkelte overflater og utskifting av råteskadet kledningsbord.

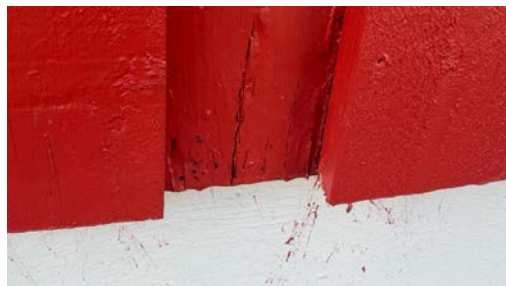
Eksempel på råte i kledning mot garasje.

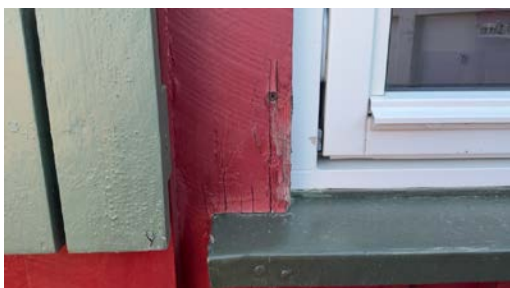
Omramming ført helt ned på vannbrett

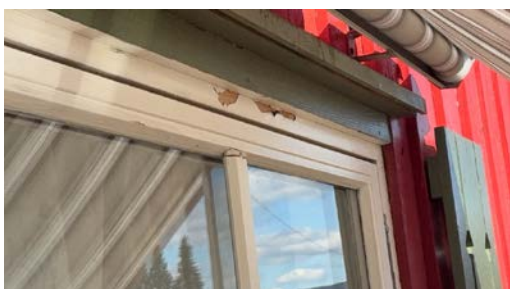
Eksempel på slitasje.

Vedlikehold av overflater etter behov.

Det må forventes behov for utskifting av enkelte vinduer/glass i tiden som kommer.

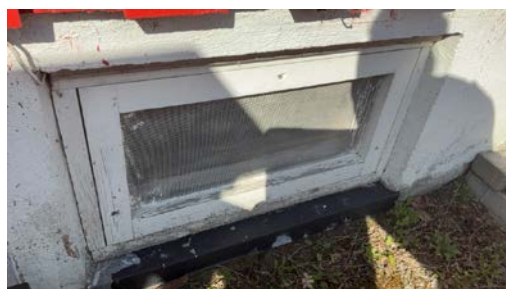
Eksempel på slitasje.

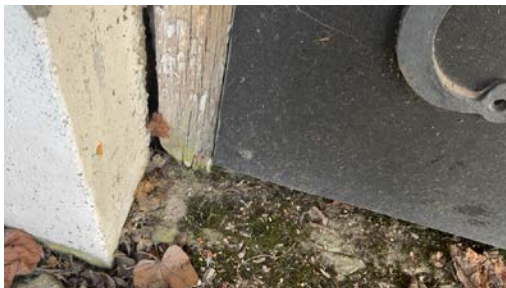
Slitasje på omramming på port.

Vedlikehold av port.

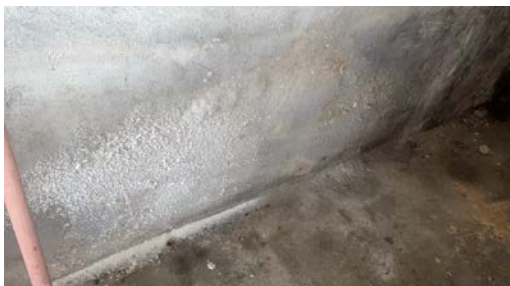
Eksempel på saltutslag

Det er ikke nødvendig med tiltak ut fra dagens bruk av kjeller.

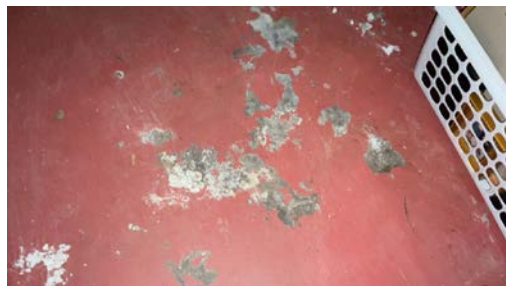
Eksempel på avskaling på gulv.

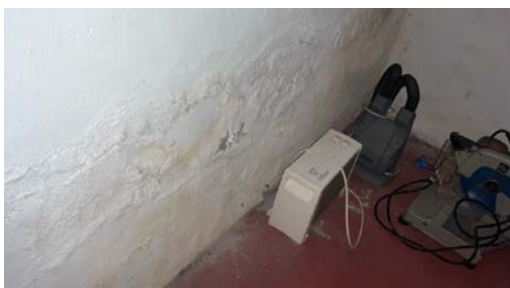
Eksempel på avskaling på vegg
