Tilstandsrapport

Coldevins gate 1, 8610 MO I RANA

Befaringsdato: 01.12.2023

Oppdragsnr.: 20914-2251

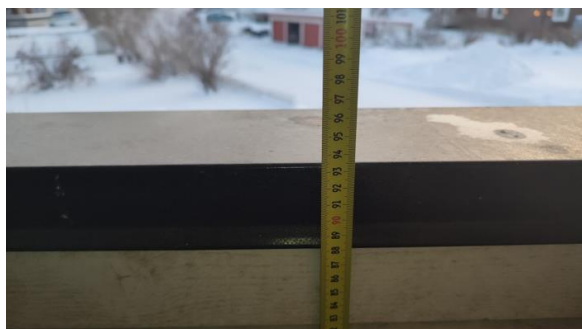
Takterasse på ca. 23 m² med tett rekkverk. Rekkverket har en høyde på ca. 83 cm. Konstruksjon av tre på taket av bygningskroppen. Adkomst via dør fra stuen.

- Rekkverket er for lavt i forhold til dagens krav til rekkverkshøyder.
- Balkonger/terrasse er snødekt og derfor ikke nærmere vurdert.
- Balkong/terrasse ligger over innredede boligrom, usikker konstruksjon. Konstruksjonsutforming gir økt fare for skader.

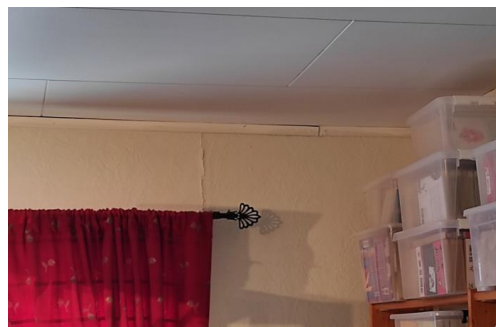
TG 2 Overflater - 2. etasje

Gulv er tekket med laminat.
Vegger er tekket med malte plater.
Himlinger er tekket med malte himlingsplater og malte plater.

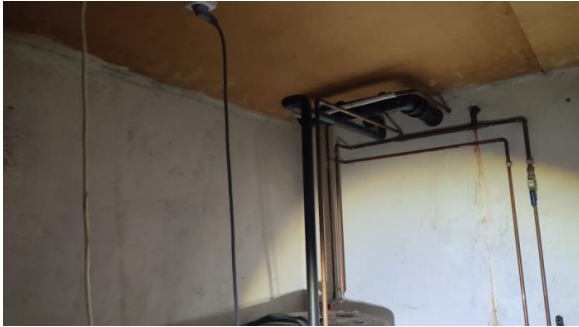
Varmtvannstanker i næringsdelen

Varmtvannsberedere må iht. NEK:400 monteres med fast el-tilkobling, men det var ikke krav på monterings tidspunktet.

Varmtvannstank på ca. 15 liter av merket Effekt fra 1992 plassert i toalettrom.

- Det bør etableres tilfredsstillende el-tilkobling etter gjeldende forskrift.
