Coldevins gate 1, 8610 MO | RANA

**Næringsseksjon med svært
attraktiv plassering, og ikke minst
særdeles synlig beliggenhet!**

Tilstandsrapport

Befaringsdato: 01.12.2023

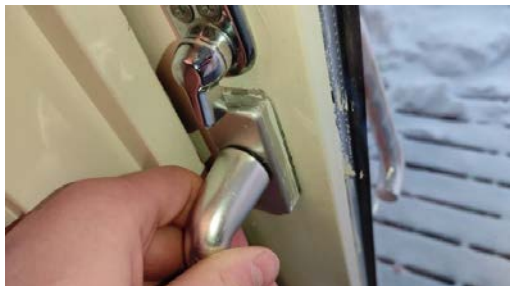
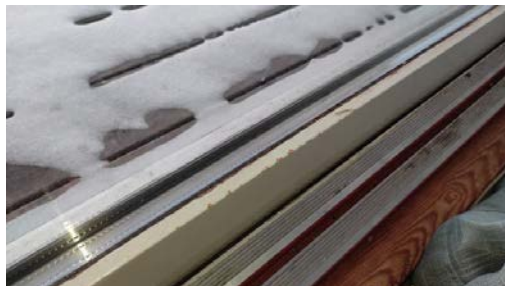
Utvendig > Takterrasse
Rekkverket er for lavt i forhold til dagens krav til rekkverkshøyder.
Balkonger/terrasse er snødekt og derfor ikke nærmere vurdert.
Balkong/terrasse ligger over innredede boligrom, usikker konstruksjon.
Konstruksjonsutforming gir økt fare for skader.

! TG 2 Balkonger, terrasser og rom under balkonger

Terrasser med trapp til inngang til 1. og 2 etg. på ca. 24 m² med malt tett rekkverk. Rekkverket har en høyde på ca. 93 cm. Konstruksjon av tre innfestet i bygningskroppen og fundamentert på støpte peler. Adkomst fra hage og via dører fra 1. og 2. etasje.

- Det bør foretas nærmere undersøkelser av balkong/terrasser når den er snøfri.

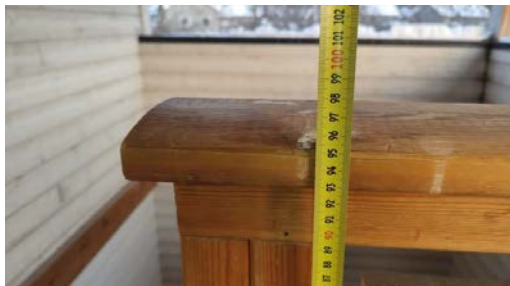
📍 TG 2 Trapp til kontoret i næringsdelen.

Trapp av strekkmetall til repos ved inngangsdøren. Rekkverk og gelender av tre. Rekkverket har en høyde på ca. 93 cm.

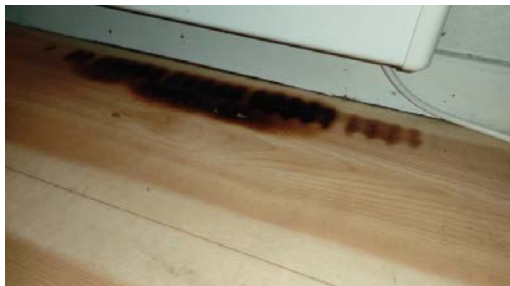
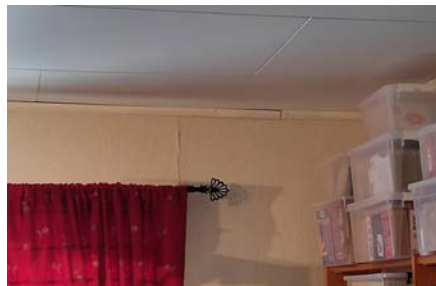
TO 2 Overflater - 2. etasje

Gulv er tekket med laminat.
Vegger er tekket med malte plater.
Himlinger er tekket med malte himlingsplater og malte plater.

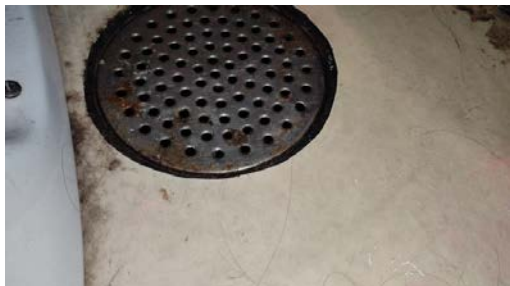
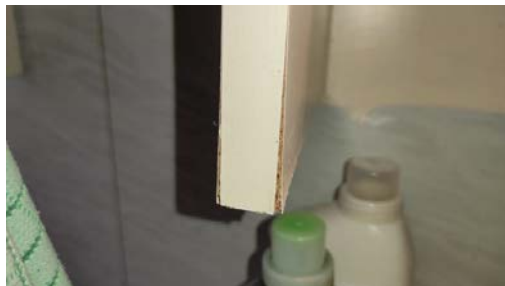
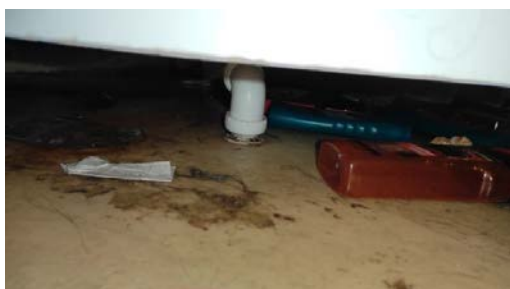
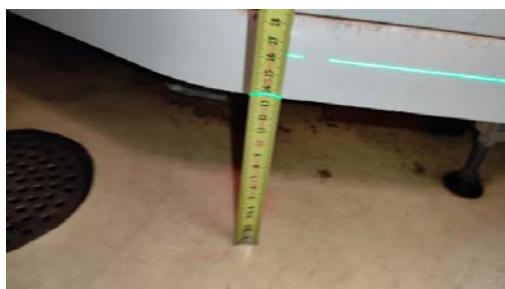
1. ETASJE > BAD/VASKEROM

- Ved andre fuktundersøkelser enn hulltaking, er det påvist indikasjoner på fuktskader.

Ved kontroll av kjeller, ble det oppdaget fuktskader i himlingen under badet i 1. etasje. Forhøyede fuktverdier ble registrert. (vekt 17,8%)

- Det må foretas tiltak for å lukke avviket.

Kostnadsestimatet settes for en ytterligere undersøkelse. Ved eventuelle skjulte skader videre i konstruksjonen kan kostnaden bli høyere.

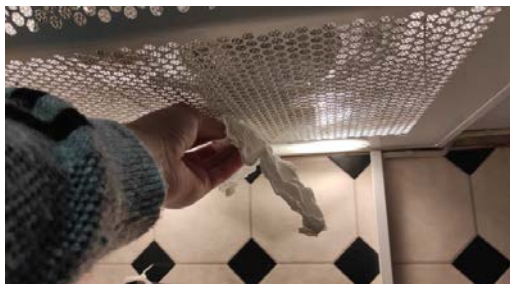
2. ETASJE > KJØKKEN

Det er påvist fuktskjolder/svelling i fronter og benkeplate.

Enkelte utskiftninger bør påregnes.

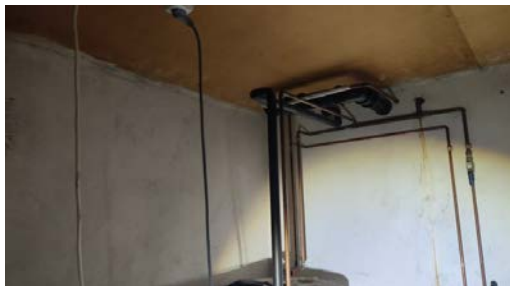
TO 3 Varmtvannstanker i næringsdelen

Varmtvannstank på ca. 15 liter av merket Effekt fra 1992 plassert i toalettrom.

Varmtvannstank i kontor har en lekkasje. Lekkasjen har trolig foregått over tid som har gitt fuktskader i innredningen den er plassert i.

- Det bør etableres tilfredsstillende avrenning eller lekkasjesikring ved varmtvannstank.
- Det er ikke behov for utbedringstiltak siden tanken fungerer i dag, men ut ifra alder kan skader plutselig oppstå på eldre tanker.

Innredningen varmtvannstanken er plassert på bør skiftes ut.
