Tilstandsrapport

Enebolig
  Konglevegen 5, 2849 KAPP
  ØSTRE TOTEN kommune
  # gnr. 91, bnr. 54

Befaringsdato: 01.10.2024

Oppdragsnr.: 21008-1493

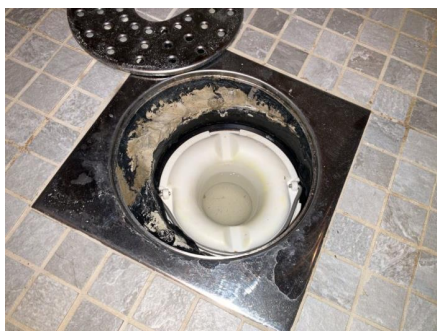
- Det er avvik:
- Det er ufagmessig utførelse av overflater- sokkelflis og bunn på baderomsplate i våtsone.

Sprekker i fuge bak/over vegghengt toalett.

- Det er avvik:
 - Gulvet har ikke tilstrekkelig fall mot sluk i nedsenket dusjgrube.
 - Sprang i enkelte flisfuger.
- Det er ikke benyttet bevegesfuge mellom flis og terskel.

- Tiltak:
- Det er ikke påvist synlig skade på våtrommet som kan kobles til membran/tettesjikt og lekkasjesikring, men det kan ikke verifiseres om våtrommet har fungerende tettesjikt. Ikke fungerende tettesjikt på våtrom kan føre til skjult skade på tilstøtende/innebygde bygningsdeler som kan være vanskelig å avdekke på et tidlig tidspunkt. Dersom det skal kunne verifiseres utførelse av tettesjikt på våtrommet må dokumentasjon i form av bilder/sjekkliste/kontrollerklæring for utførelse og samsvar for benyttede materialer framlegges. Dersom dette ikke kan fremskaffes anbefales det å følge med på tilstand til våtrommet og tilstøtende bygningsdeler/rom.

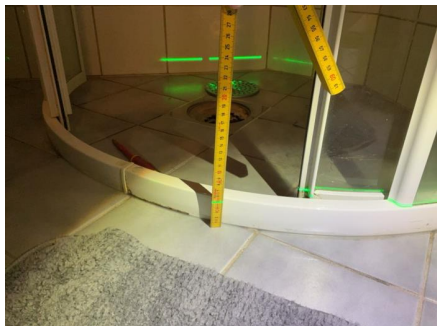
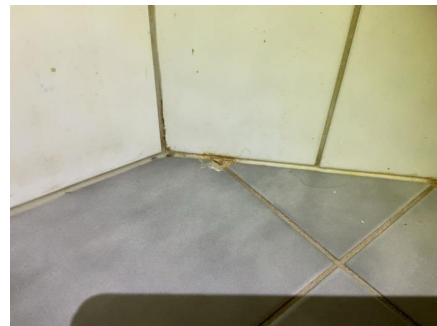
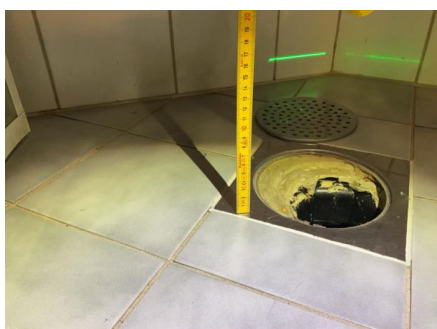
UNDERETASJE > BAD

🕒 TG 2 Sluk, membran og tettesjikt

- Tiltak:
- Det anbefales å gjøre tiltak slik at mansjett/tettesjikt får en utførelse som hindrer fuktgjennomtrenging.
- Det kan ikke verifiseres om våtrommet har fungerende tettesjikt ved gjennomføringer. Ikke fungerende tettesjikt på våtrom kan føre til skjult skade på tilstøtende/ innebygde bygningsdeler som kan være vanskelig å avdekke. Dersom det skal kunne verifiseres utførelse av tettesjikt på våtrommet må dokumentasjon i form av bilder/sjekkliste/kontrollerklæring for utførelse og samsvar for benyttede materialer framlegges. Dersom dette ikke kan fremskaffes anbefales det å følge med på tilstand til våtrommet og tilstøtende bygningsdeler/rom.
