Konglevegen 5, 2849 KAPP

**Innbydende og koselig enebolig
med storslått utsikt - 3 soverom
- peis - barnevennlig - kort veg til
skole og barnehage.**

Salgsobjekt: Enebolig
Eierform: Eiet
Byggeår: 1977
BRA-i/BRA Total 196/199 kvm
Tomtstr.: 722 m²
Soverom: 3
Gnr./bnr. Gnr. 91, bnr. 54
Gnr. 91, bnr. 78
Oppdragsnr.: 1209240136

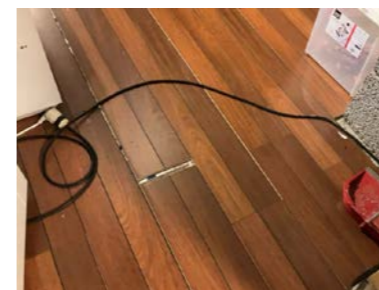
Gulv har glipper mellom skjøter på bod.

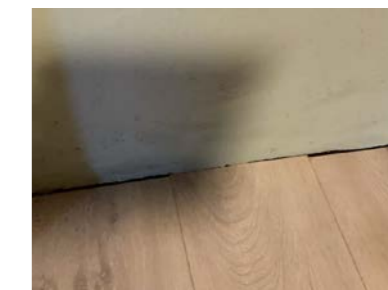
Ingen bevegelsesfuge/rom mot mur ved pipe underetasje.
