Konglevegen 5, 2849 KAPP

**Innbydende og koselig enebolig  
med storslått utsikt - 3 soverom  
- peis - barnevennlig - kort veg til  
skole og barnehage.**

Velkommen .....2  
Plantegning .....24  
Om eiendommen .....28  
Tilstandsrapport .....51  
Egenerklæring .....93  
Energiattest .....98  
Nabolagsprofil.....99  
Forbrukerinformasjon ..... 133  
Budskjema ..... 134

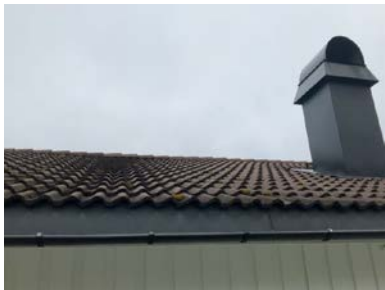
### TG 2 Nedløp og beslag

Utvendige beslag, takrenner og nedløp i metall. Vindskier og toppbord i treverk.

Det er ikke behov for strakstiltak, men utskifting av bygningsdeler er nært forestående.

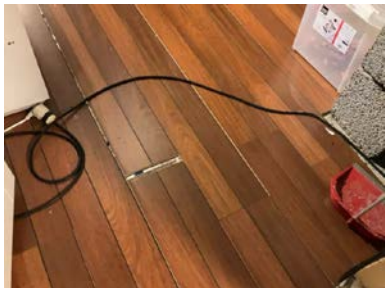
Gulv har glipper mellom skjøter på bod.

For å få tilstandsgrad 0 eller 1 må overflater utbedres.

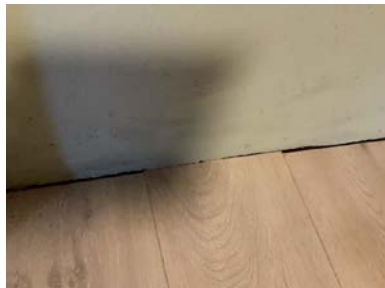
Ingen bevegesfuge/rom mot mur ved pipe underetasje.

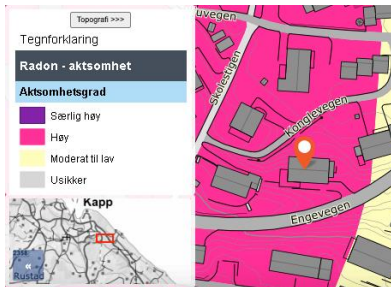
Radonkartet viser at eiendommen ligger i et område med høy radonforekomst.

- Det bør gjennomføres radonmålinger.

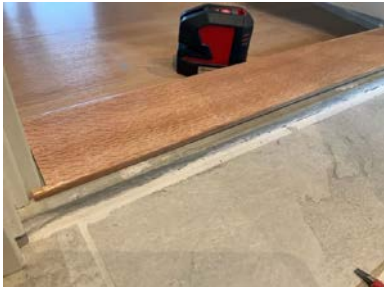
Synlig membranoppkant.

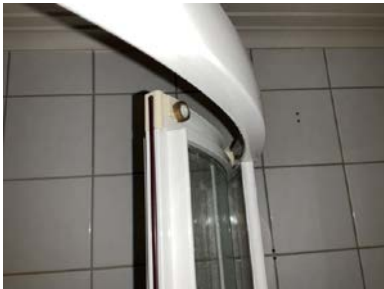
- Det er avvik:
- Det er skade på innredning- dusjsører.
- Det er registrert lekkasje i sisterne.

Skyvedører sitter ikke fast i skinne.

- Tiltak:
- Det må påregnes oppgradering/vedlikehold om kjøper har andre brukskrav eller krav til estetikk er det påregnelig med utskifting.
- Toalett som står og renner kan forårsake kondens og høyt vannforbruk, det anbefales og ta kontakt med rørlegger for å utbedre dette.

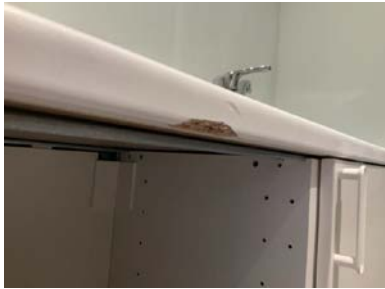
- Det er avvik:
- Det er skade på innredning.

Avskalling underkant på benkeplate.

- Tiltak:
- Det er ikke behov for strakstiltak til utbedring av innredning. Om kjøper har andre brukskrav eller krav til estetikk er det påregnelig med utskifting.

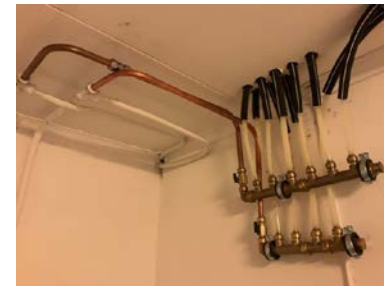
Nyere plast- rør i- rør fra samlestock på teknsik rom til utstyr i 1. etasje.

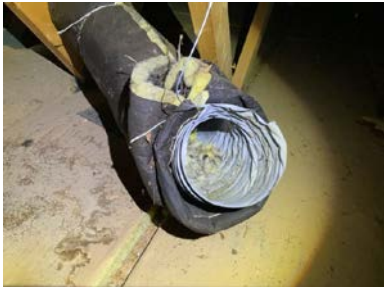
Luftekanal på loft er opplyst å være et gammelt avtrekksrør fra bad 1. etasje. Ventilasjonsrør bør fjernes for ikke å skape forvirring.

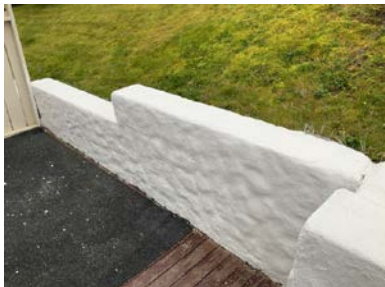
### TG 2 Terrengforhold

Skrånende tomt.

Stedvis fall på terreng mot bygning, dette er avvik fra dagens krav. Anbefalt fall på terreng er 1:50, 3 m fra fundamentene. (Det vil si jevnt fall på minimum 60 mm, 3 m fra fundamentene).

Det er ikke behov for strakstiltak, men viktig at man leder vann bort fra bygningen . Dette for å forhindre økt fuktbelastning på fundamenter/ grunnmur / kjeller. For å unngå fuktskader.
