Tilstandsrapport

Rekkehus

Østli 22D, 2054 MOGREINA

Befaringsdato: 16.12.2024

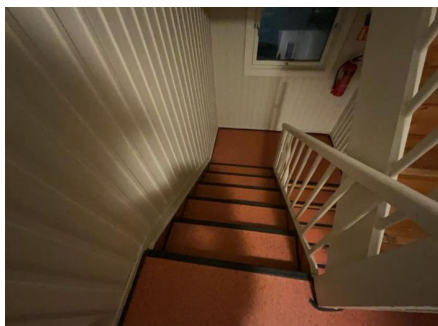
- Håndløper bør monteres, men det var ikke krav på byggetidspunktet.
- Åpninger er såpass store at det ut ifra sikkerhetsmessige forhold anbefales å lage mindre åpninger.

Utbedringer må påregnes pga. sikkerhet, person skader kan oppstå.

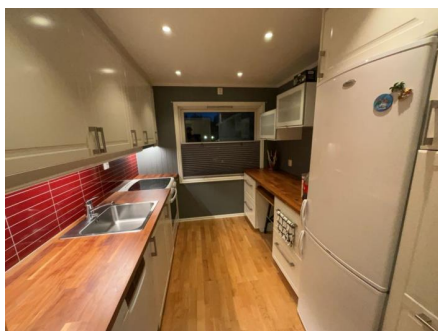
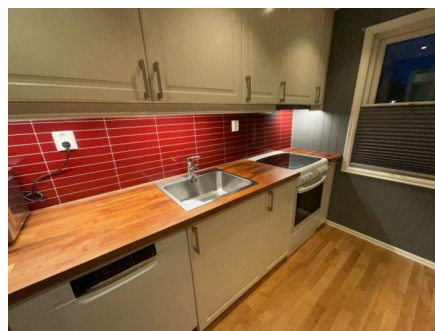
2 ETASJE > KJØKKEN

TG 1 Avtrekk

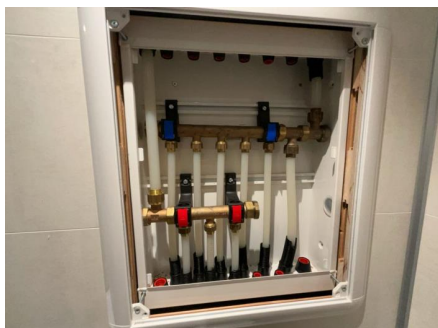
TG 1 Avløpsrør

Det er ikke påvist feil ved anlegget, men merk at takstingeniør ikke er VVS fagmann og kontrollen er begrenset til det visuelle. Egen kontroll med vvs fagkyndig anbefales. Kun vurdert konstruksjoner med nær tilknytning til boligen, da dette er sameiets ansvar.
