# Tilstandsrapport

Enebolig

Gudmestadvegen 53 , 4365 NÆRBØ

Befaringsdato: 09.04.2026

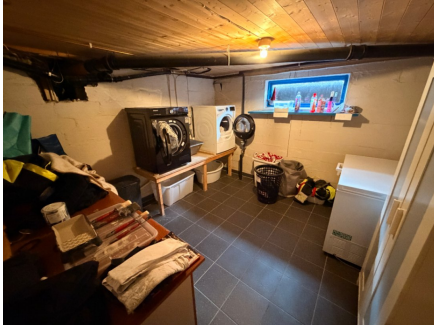
## KJELLER > VASKEROM

Vannrør fra byggeåret har nådd en alder som tilsier at skader / lekkasjer kan oppstå.  
Det registreres irr på kobberrør i vaskerom.
