# Tilstandsrapport

Rekkehus

Ullersmovegen 13 E, 2040 KLØFTA

Befaringsdato: 12.02.2025

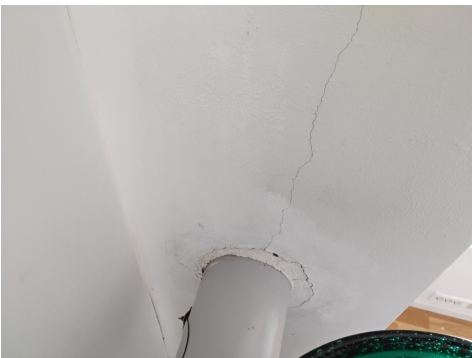
- Det er påvist sprekker og/eller riss i pipe.

Det er sprekkeformasjoner rundt røykerøret inn i pipen.  
Det foreligger ingen rapport fra feier eller brannvesen som sier noe om den tekniske tilstanden  
Det anbefales at fagkyndige gjør en inspeksjon.

Bildet viser riss i pipe

Pipe må repareres lokalt da det er sprekker/riss i maling.  
Det er ikke gjort grundig undersøkelse av pipen for å kunne bekrefte eller avkrefte om det er sprekk i selve pipen eller kun i malingen, anbefales av dette undersøkes av sakkyndig.

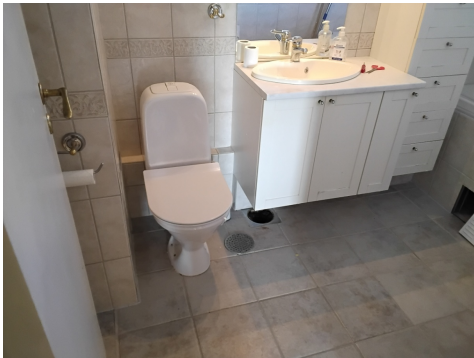
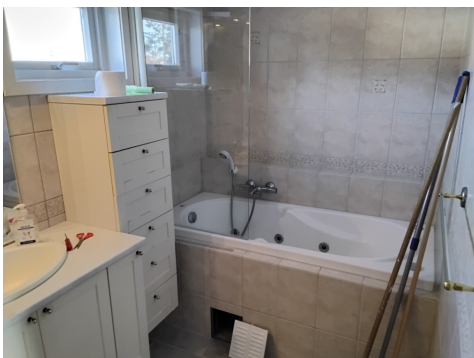
## ETASJE 2 > BAD

Bad med aktuell byggeforskrift av teknisk forskrift 1997, flislagt gulv med varmekabler og flislagte vegger, innebygget boblebad med oppheng for dusjarmatur, det er montert en glassvegg over badekarkant mot innredning.

I følge eier ble badet pusset opp rundt år 2000 men det foreligger ingen dokumentasjon på arbeidet som ble gjort.

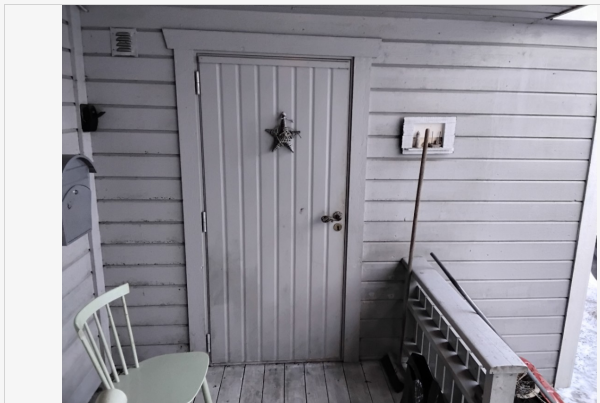
## Ekstern bod

Bygget er ikke tilstandsvurdert ihht Forskrift til avhendingslova og NS3600. Dette er kun en enkel beskrivelse.
