Tilstandsrapport

Enebolig

Sigdalsveien 1325, 3350 PRESTFOSS

Befaringsdato: 22.08.2024

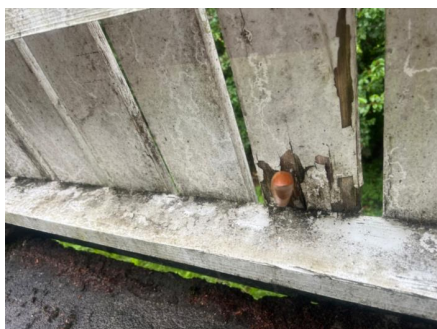
Vurdering av avvik:

- Det er påvist fukt/råteskader i konstruksjonen.
- Rekkverket er for lavt i forhold til dagens krav til rekkverkshøyder.
- Oppbyggingen av terrasse/balkong øker faren for skjulte skader i konstruksjonene.

Terrassen og trapp bør i sin helhet vurderes revet og bygget ny. Betongplattning inntil vegg fører til råteskader i vegg. Pilarene har sprekker og rekkverk er råteskadet.

- Andre tiltak:
- Gjennomføre ytterligere undersøkelser og foreta utbedring av skade.

Kostnadsestimat: 50 000 - 100 000

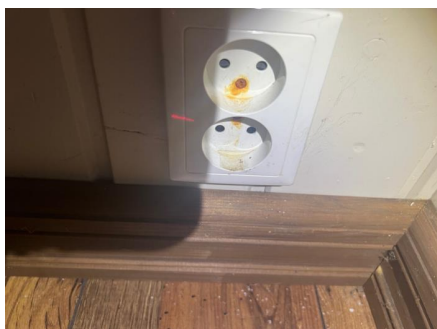
Det må samtidig påregnes oppgradering av anlegget, da mye av spredenetten og stikkontakter er av eldre dato.

Kostnadsestimat: 50 000 - 100 000
