## Kolsrud - Enebolig med behov for rehabilitering

# Tilstandsrapport

Befaringsdato: 22.08.2024

Rapportdato: 04.09.2024

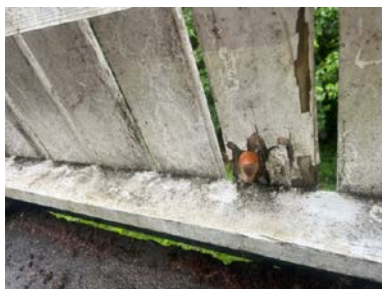
Terrassen og trapp bør i sin helhet vurderes revet og bygget ny. Betongplattning inntil vegg fører til råteskader i vegg. Pilarene har sprekker og rekkverk er råteskadet.
