# Tilstandsrapport

📍 Hølandsveien 190, 1903 GAN

# gnr. 456, bnr. 26

Rapportdato: 03.10.2023

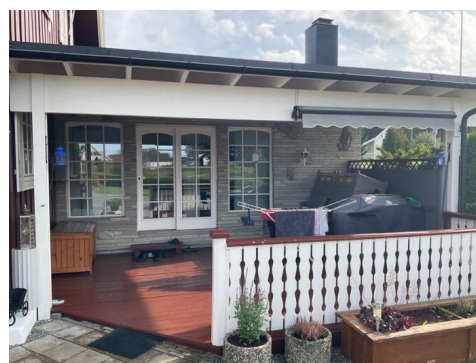
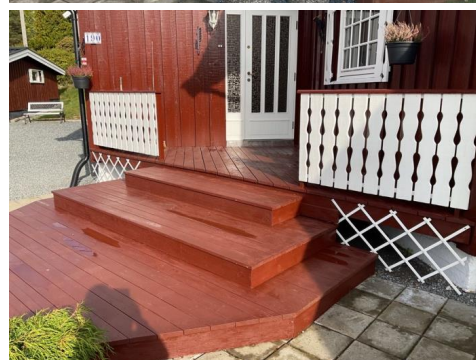
Terrassen har spaltegulv av tre og rekkverk i trekonstruksjon. Markise.

Trapp i trekonstruksjon til inngangsparti i trekonstruksjon med spaltegulv av tre og rekkverk i trekonstruksjon.

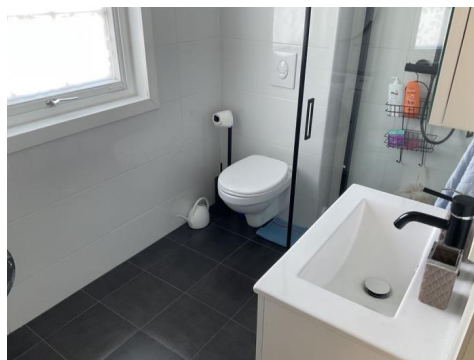
Bad/wc 1 ble rehabilitert i 2021 iht. eier.

Det er ikke fremlagt noe dokumentasjon på arbeidet og dette bør innhentes.

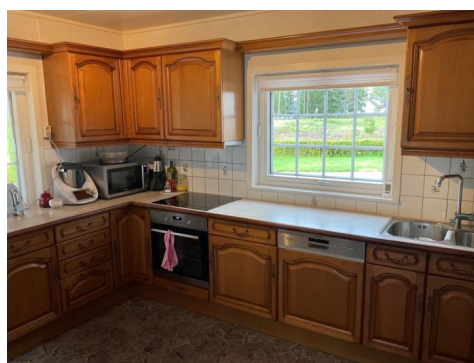
Integrert induksjonstopp, stekeovn og oppvaskmaskin.

Innredningen er fra 1995 iht. tidligere takstrapport.

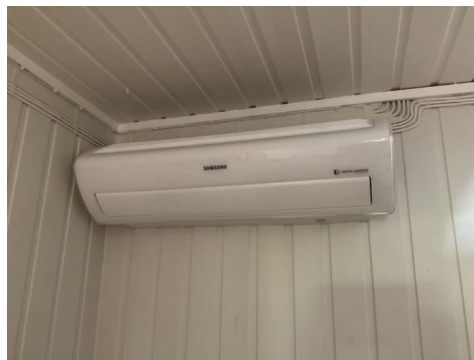
Luft-til-luft varmepumpe i trapperom/gang i 1. etasje.  
Varmepumpen har produksjonsår 2019.

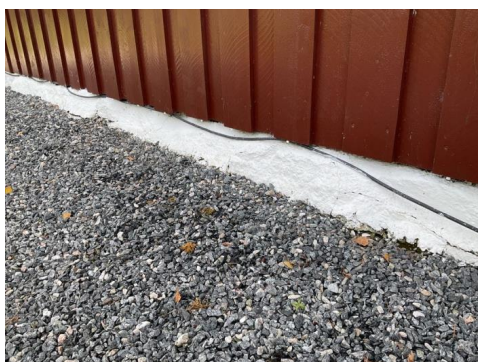
Grunnmur dels av gråsteinsmur/betong og dels av murte lettklinkerblokker.
