# Tilstandsrapport

📍 Hølandsveien 190, 1903 GAN

# gnr. 456, bnr. 26

Oppdragsnr.: 10816-23127

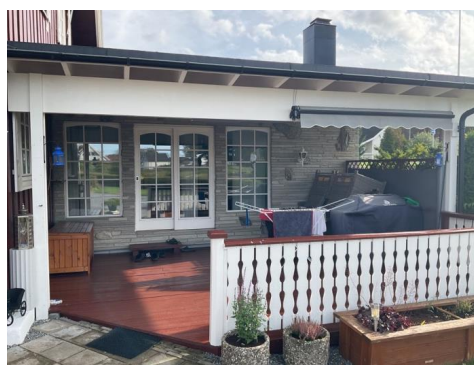
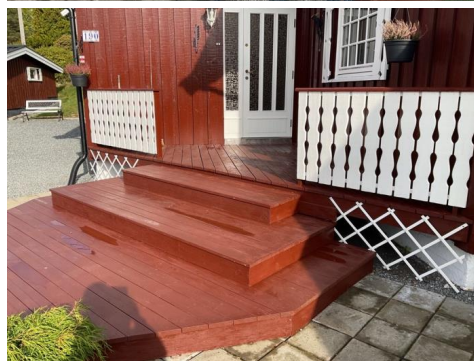
Terrassen har spaltegulv av tre og rekkverk i trekonstruksjon. Markise.

Trapp i trekonstruksjon til inngangsparti i trekonstruksjon med spaltegulv av tre og rekkverk i trekonstruksjon.

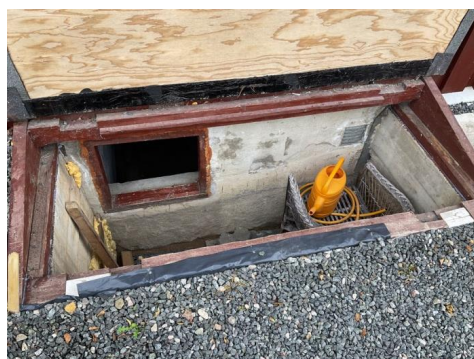
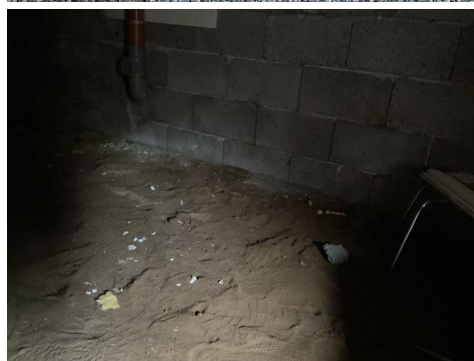
TG 2

Bygningen har krypkjeller under trebjelkelag og stubbegulv. Krypkjeller under begge bad/wc ble besiktiget. Øvrig krypkjeller har begrenset eller ingen tilgang.

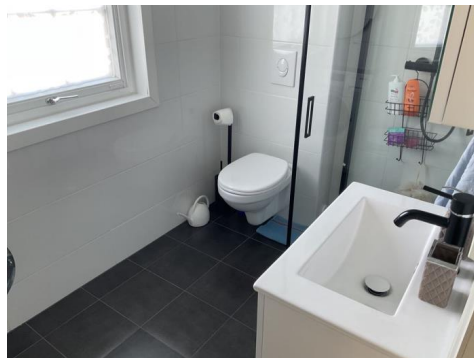
Bad/wc 1 ble rehabilitert i 2020 iht. eier.

Det er ikke fremlagt noe dokumentasjon på arbeidet og dette bør innhentes om mulig.

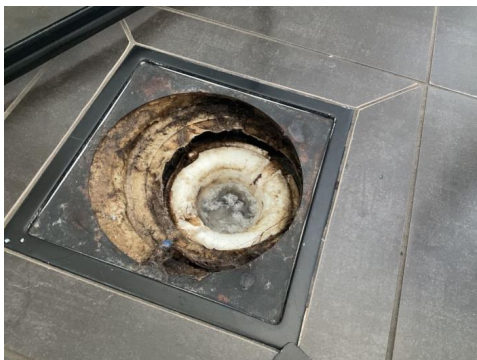
Det er plastsluk og smøremembran fra 2021 iht. eier. (Ukjent utførelse - ikke fremlagt dokumentasjon).

Det er synlig membran/mansjett under klemringen i sluket.

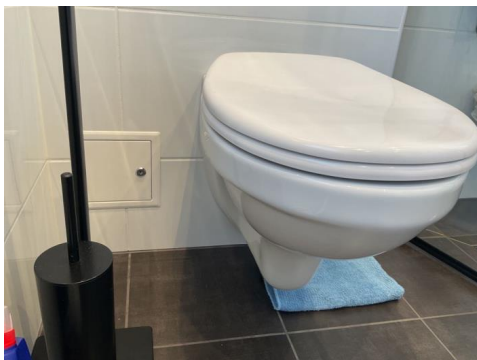
! TG 2

Bad/wc 1 består av: Veggmont. wc. Dusjnise med dusjdører.

Baderomsinnredning med servantskap og speilskap. Opplegg for vaskemaskin.

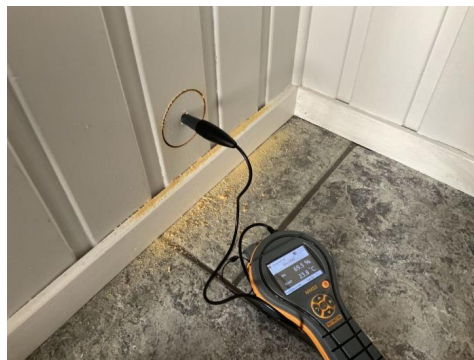
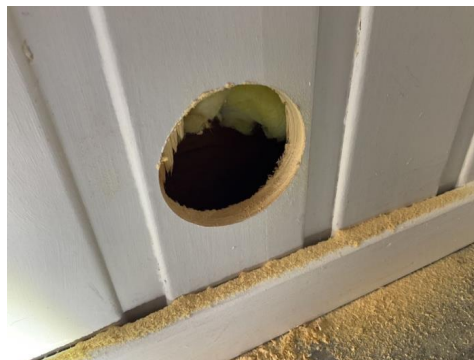
Det ble målt relativ luftfuktighet i vegg og det ble gjort visuell inspeksjon.

Det ble ved målinger og visuell inspeksjon ikke påvist tegn på fuktskader.

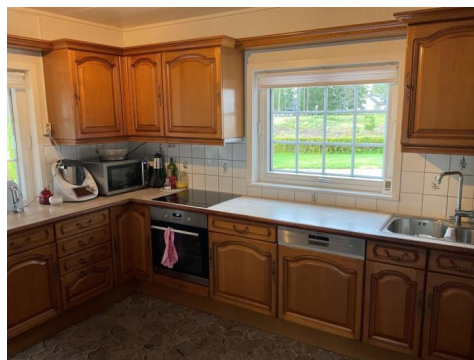
Integrert induksjonstopp, stekeovn og oppvaskmaskin.

Innredningen er fra 1995 iht. tidligere takstrapport.

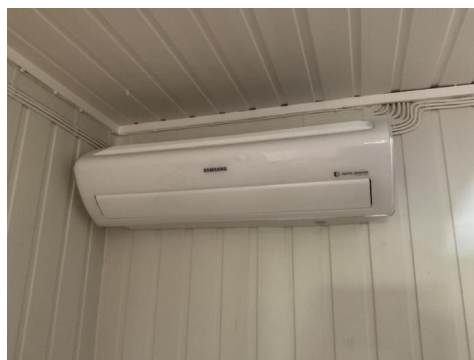
! TG 1

Luft-til-luft varmepumpe i trapperom/gang i 1. etasje.  
Varmepumpen har produksjonsår 2019.

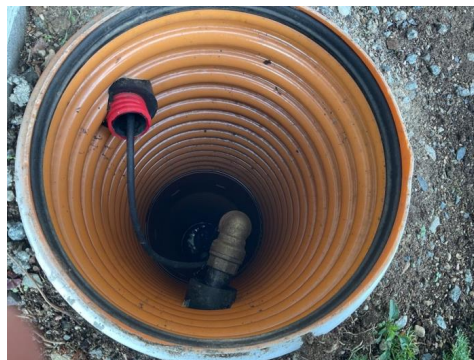
Det antas å være drenering med drensrør rundt grunnmur. Alder og funksjonalitet på dreneringen er ikke kjent.

Det er ny drenering på 3 sider av tilbygd del fra 2020 iht. eier og det ble da samtidig installert pumpekum for overvannet.

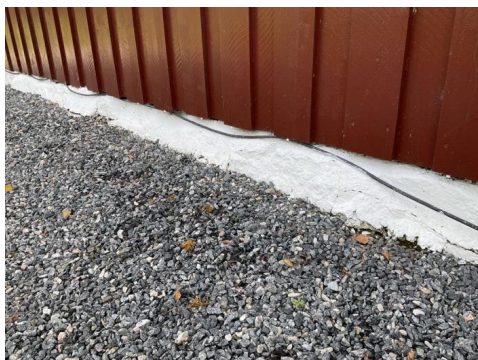
! TG 1

Grunnmur dels av gråsteinsmur/betong og dels av murte lettklinkerblokker.
