Hølandsveien 190, 1903 GAN

**Velholdt og innholdsrik enebolig  
med 5 soverom. Solrik tomt på  
over 2 mål, uthus og dbl. garasje.**

Nøkkelinformasjon

Oppdragsnr.: 1105230163

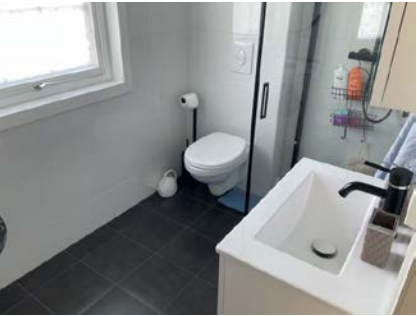
Bad/wc 1 ble rehabilitert i 2020 iht. eier.

Det er ikke fremlagt noe dokumentasjon på arbeidet og dette bør innhentes om mulig.

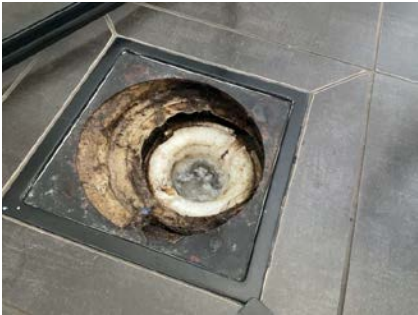
TG 1

Det er plastsluk og smøremembran fra 2021 iht. eier. (Ukjent utførelse - ikke fremlagt dokumentasjon).  
Det er synlig membran/mansjett under klemringen i sluket.

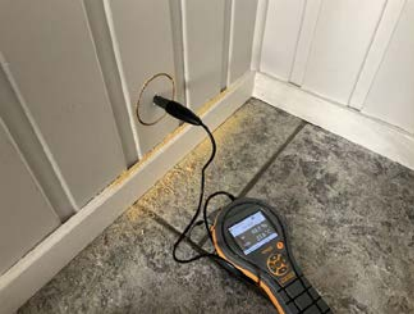
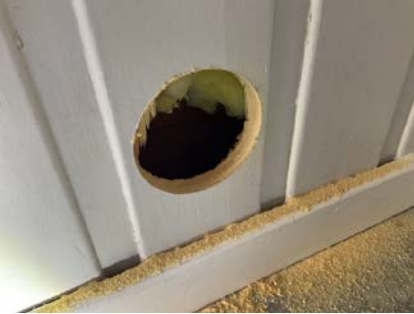
TG 0

Hulltaking er foretatt uten å påvise unormale forhold.  
Hulltaking ble foretatt i vegg fra gang mot dusjnise bad.  
Det ble målt relativ luftfuktighet i vegg og det ble gjort visuell inspeksjon.  
Det ble ved målinger og visuell inspeksjon ikke påvist tegn på fuktskader.

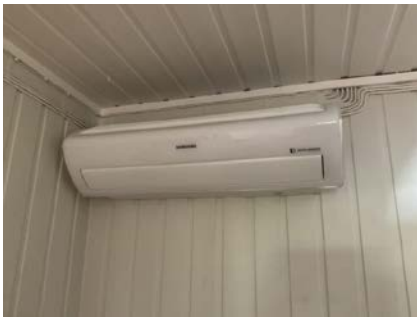
TG 1

Luft-til-luft varmepumpe i trapperom/gang i 1. etasje. Varmepumpen har produksjonsår 2019.

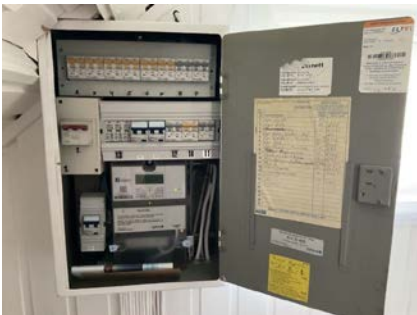
**Da det ikke er fremlagt noe dokumentasjon det elektriske anlegget, anbefales det på generelt grunnlag utvidet el-kontroll i boligen.**

**Kostnadsestimatet er vurdert i forhold til kostnad for el-kontroll og ikke for eventuelle utbedringer.**

**Kostnadsestimat: Under 10 000**

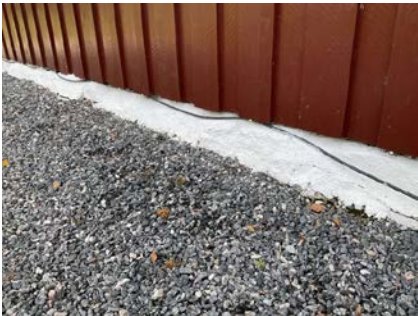
TG 1

Grunnmur dels av gråsteinsmur/betong og dels av murte lettklinkerblokker.
