# Tilstandsrapport

Boligbygg med flere boenheter

Lars Gjøvikens veg 51, 2312 OTTESTAD

Befaringsdato: 28.05.2024

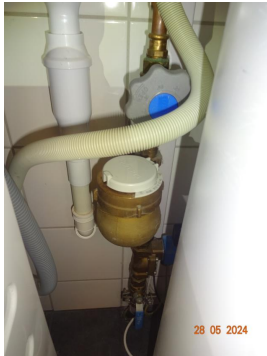
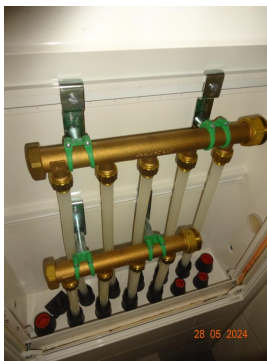
Plast vannledning i inntak, vannmåler, stoppekran på bad/vaskerom.  
Koblingskap for vannrør i vegg på bad/vaskerom.  
Etablert drensåpning for eventuelt lekkasjevann.  
Vannledninger av rør i rør. Del med kobberør.

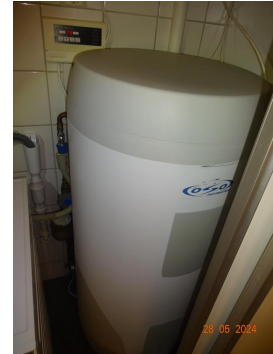
Varmtvannsbereider plassert på bad/vaskerom, 200 liter fra 2012.
