Tilstandsrapport

Enebolig med garasje

Harald Posts vei 16, 1930 AURSKOG

Befaringsdato: 27.02.2025

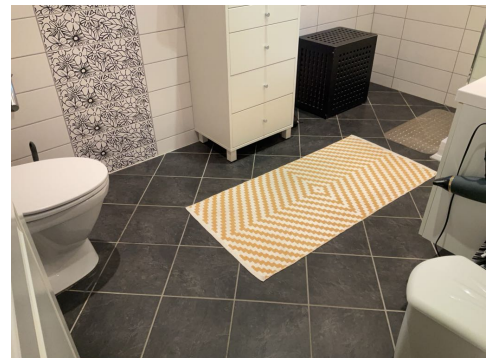
1. ETASJE > BAD/WC

Baderommet har standard fra byggeåret. Det er ikke fremlagt noe dokumentasjon på våtrommet. Boligen har ferdigattest og dermed har utbygger bekreftet at boligen er bygget iht. gjeldene byggeforskrift på byggetidspunktet.
