Tilstandsrapport

Enebolig

Brekke 41 B, 4200 SAUDA

Oppdragsnr.: 20159-1339

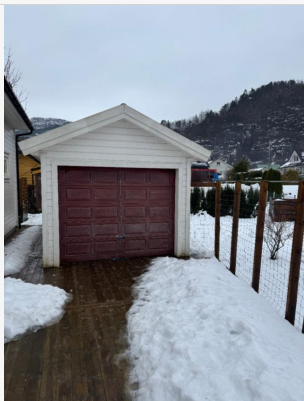
Bod oppført i bindingsverk-konstruksjon som blir brukt som sykkelbod.
Boden har liggende trekledning og stålplater på taket med ok tilstand.
Inngang via en eldre leddport.

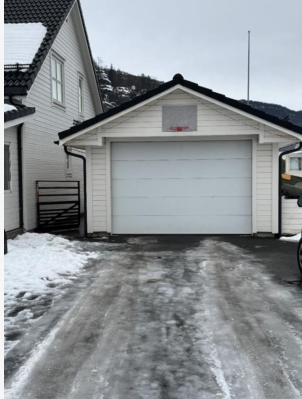
Garasje

Begge deler er isolert og har gulvboren vannvarme.

Stålport (345x240) m/automatisk portåpner.
