Fjellstua 17C, 1777 HALDEN

**Velholdt og flott selveiet bolig - 2 plan - fantastisk utsikt - 3 soverom - carport - attraktivt og naturskjønt område!**

| Tilstandsrapport ..... | 55 |

Befaringsdato: 26.02.2025

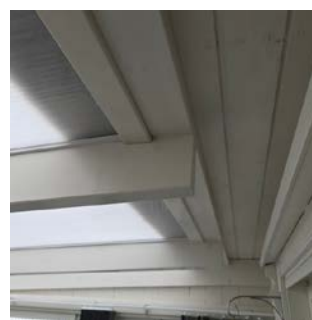
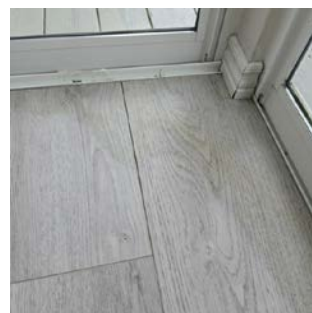
- Rekkverket er for lavt i forhold til dagens krav til rekkverkshøyder.
- Det er avvik:

Det er noe nedbøying og vibrasjoner i terrassegulv. Noe skjevheter i dører. Kan skyldes setning i terrasse. Det ble målt et planavvik på 20 mm.

Det er noe sprekker og flass i maling på rekkverk. Avstand mellom liggende spiler er over 2 cm.

Det er synlige fuktmerker, rust og råte i undertak under terrasse. Synlige dråper og lekkasjer.

Det bør gjøres nærmere undersøkelser. Anbefaler innhenting av prosjektering av vinterhage, samt innfesting og laster på takkonstruksjon.

Undertak under terrasse bør skiftes.

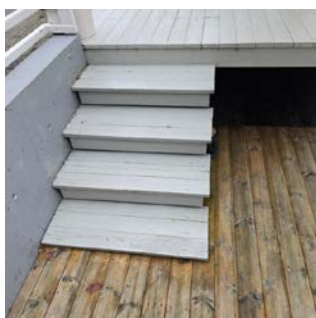
## TG 3 Utvendige trapper

Tretrapp i terreng ned langs gavlveggen. Trapp fra inngangsparti ned til repo.

- Rekkverk må monteres for å lukke avviket.

**Kostnadsestimat: Under 10 000**

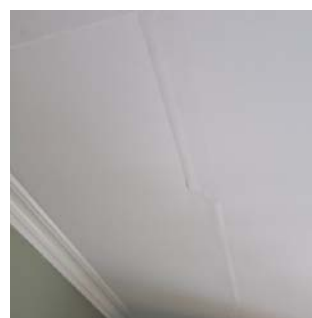
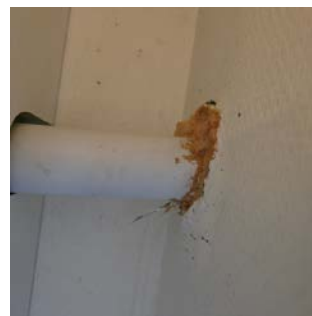
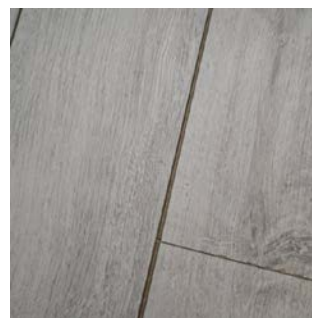
### TG 2 Overflater

Det er noen sprekkdannelser i himling på det ene soverommet.

Noe oppgradering må bregnes.

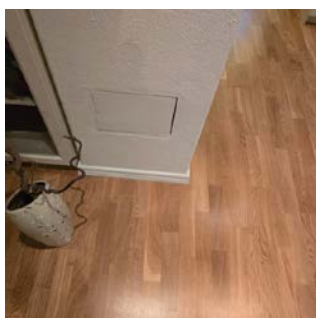
Boligen har elementpipe og vedovn. Glassplate lagt på gulv ved ovn. Feieluke tilgjengelig i underetasjen.  
Pipen er helbeslått over tak. Pusset og malt brannmur/pipe i stuen.  
Det er fremlagt rapport fra feier. Siste tilsyn og feiing gjennomført i 2023. Ingen avvik eller anmerkninger.

- Det anbefales å montere ildfast plate under luker på pipe.

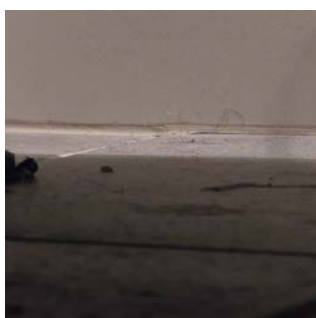
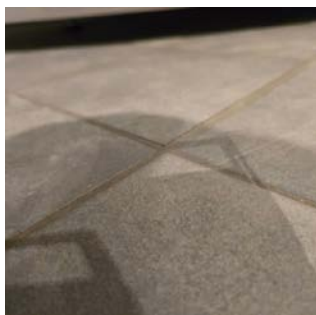
- Det er påvist at høydeforskjell fra topp slukrist til gulv/synlig topp membran ved dørterskel er mindre enn 25 mm.
- Det er påvist avvik i fallforhold til sluk i forhold til krav i forskrift på byggetidspunktet.

Det er noen sprekkdannelser i silikonfuger i overgang vegg/gulv under dusjkabinettet.  
Noe trapping i flis og misfargede fuger.

Det anbefales utbedring av silikonfuger.

Vær oppmerksom ved bruk. For å få tilstandsgrad 0 eller 1 må gulvet bygges om, for å få riktig fall til sluk. Det vil imidlertid sjelden være økonomisk rasjonelt som et enkeltstående tiltak. Ved en eventuell renovering, påse at badet bygges med riktig fall til sluk.

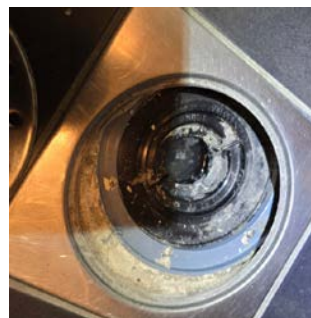
## TG 2 Overflater Gulv

- Det er påvist at høydeforskjell fra topp slukrist til gulv/synlig topp membran ved dørterskel er mindre enn 25 mm.
- Det er påvist avvik i fallforhold til sluk i forhold til krav i forskrift på byggetidspunktet.

- Overvåk tilstanden jevnlig. For å få tilstandsgrad 0 eller 1 må tettesjiktet skiftes ut, men tidspunktet for når dette er nødvendig er vanskelig å si noe om.

Overvåk tilstanden jevnlig. For å få tilstandsgrad 0 eller 1 må tettesjiktet skiftes ut, men tidspunktet for når dette er nødvendig er vanskelig å si noe om. Ved renovering, påse at alle forhold med tettesjiktet, våtsone, sluk, røranlegg mv. dokumenteres.

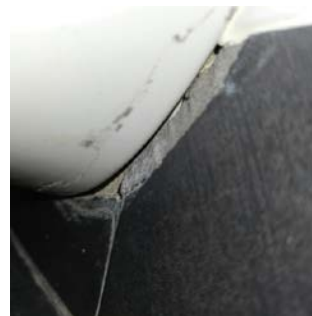
- Det er ikke påvist tilfredsstillende løsning for å synliggjøre lekkasje fra innebygget sistene.
- Toalettrom mangler tilluftsventilering, f.eks. spalte/ventil ved dør.

- Det bør etableres tilfredsstillende tilluft til toalettrom, f.eks. luftespalte ved dør e.l.
- Ved implementering av innebygget sistene var det ikke krav om lekkasjesikring, konstruksjonen bør jevnlig observeres.

Det anbefales montering av vannstopp.

Det bør etableres fall riktig vei på avløp.

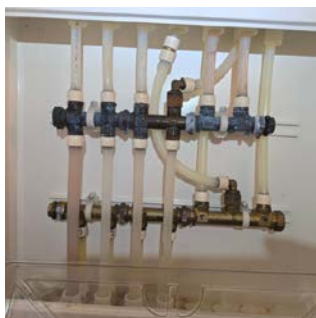
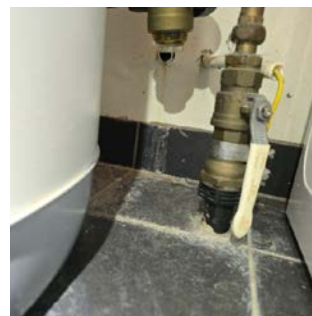
### TG 2 Vannledninger

Det er lekkasje i vannledninger. Synlig vann i fordelerskap, rennemerker ved dreneringshull og dråper på fordelerstokk.

- Vanninntaket til bygningen må sjekkes.

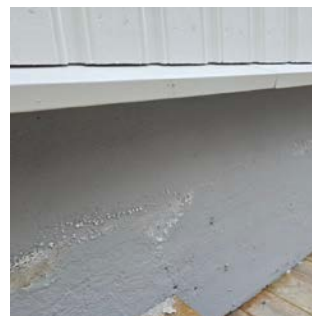
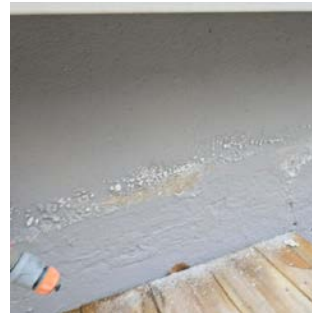
### TG 2 Fuktsikring og drenering

- Utvendig tetting/fuktsikring av grunnmuren er avsluttet under utvendig terreng.

- Lokal utbedring må utføres.

Det må beregnes vedlikehold av drenering og flere undersøkelser.  
Drenering er skjult i grunnen og er ikke tilgjengelig for nærmere undersøkelser uten større tiltak.

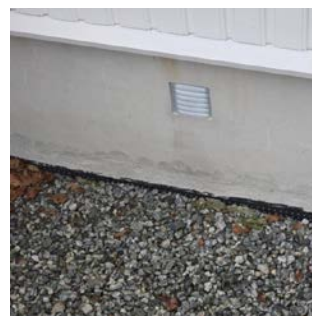
### TG 2 Grunnmur og fundamenter

Bygningen har grunnmur i lettklinkerblokker/lecablokker, utvendig pusset.

- Grunnmuren har sprekkdannelser.

- Lokal utbedring må utføres.

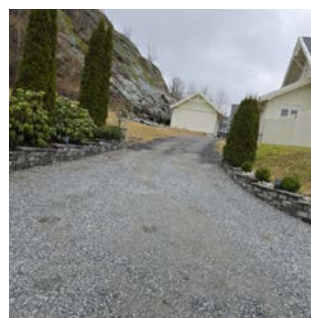
## ! TG 2 Terrengforhold

Skrånende tomt.

Det anbefalers ytterligere undersøkelser angående overvannshåndtering og fall inn mot grunnmur.

Det må eventuelt innhentes løsninger og egen pris på dette.
