**Salgsobjekt:** Eierseksjon  
**Eierform:** Eierseksjon  
**Byggeår:** 2008  
**BRA-i/BRA Total** 127/213 kvm  
**Tomtstr.:** 769 m<sup>2</sup>  
**Soverom:** 3  
**Antall rom:** 4  
**Gnr./bnr.** Gnr. 98, bnr. 1614  
**Snr.** 2  
**Oppdragsnr.:** 1101250009

# Velholdt og flott bolig - 2 plan - fantastisk utsikt - 3 soverom - carport

Befaringsdato: 26.02.2025

# Tilstandsrapport

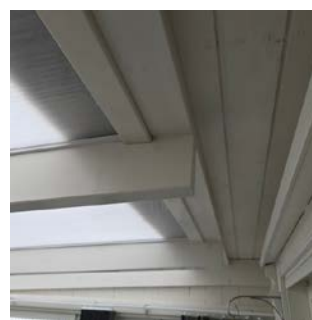
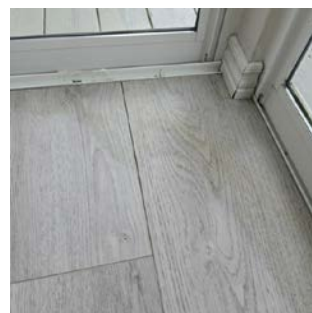
- Rekkverket er for lavt i forhold til dagens krav til rekkverkshøyder.
- Det er avvik:

Det er noe nedbøying og vibrasjoner i terrassegulv. Noe skjevheter i dører. Kan skyldes setning i terrasse. Det ble målt et planavvik på 20 mm.

Det er noe sprekker og flass i maling på rekkverk. Avstand mellom liggende spiler er over 2 cm.

Det er synlige fuktmerker, rust og råte i undertak under terrasse. Synlige dråper og lekkasjer.

Det bør gjøres nærmere undersøkelser. Anbefaler innhenting av prosjektering av vinterhage, samt innfesting og laster på takkonstruksjon.

Undertak under terrasse bør skiftes.

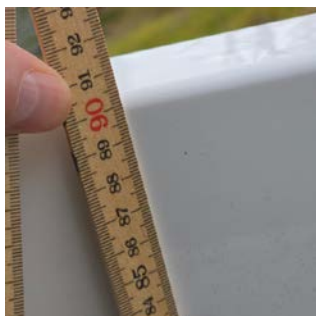
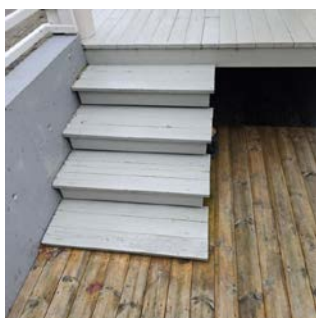
## TG 3 Utvendige trapper

Tretrapp i terreng ned langs gavlveggen. Trapp fra inngangsparti ned til repo.

- Rekkverk må monteres for å lukke avviket.

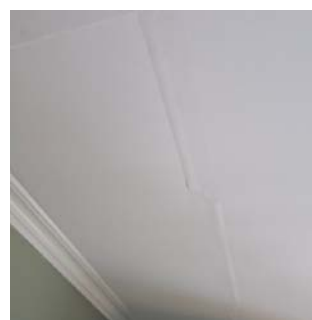
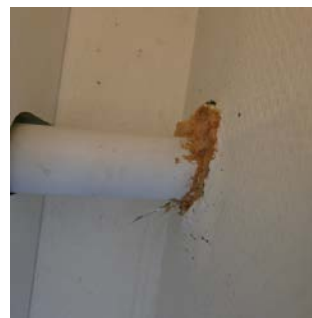
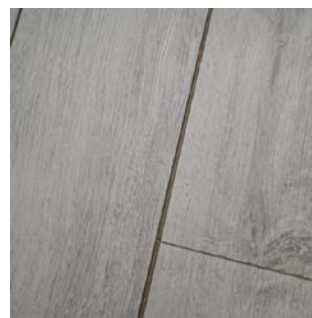
### TG 2 Overflater

Det er noen sprekkdannelser i himling på det ene soverommet.

Noe oppgradering må bregnes.

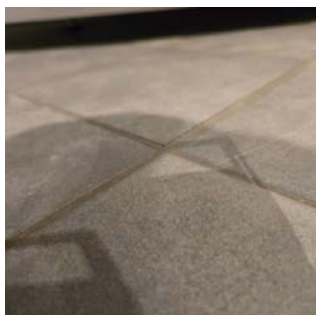
### 1 TG 2 Sluk, membran og tettesjikt

- Det er påvist at høydeforskjell fra topp slukrist til gulv/synlig topp membran ved dørterskel er mindre enn 25 mm.
- Det er påvist avvik i fallforhold til sluk i forhold til krav i forskrift på byggetidspunktet.

Det er noen sprekkdannelser i silikonfuger i overgang vegg/gulv under dusjkabinettet.  
Noe trapping i flis og misfargede fuger.

Det anbefales utbedring av silikonfuger.

Vær oppmerksom ved bruk. For å få tilstandsgrad 0 eller 1 må gulvet bygges om, for å få riktig fall til sluk. Det vil imidlertid sjelden være økonomisk rasjonelt som et enkeltstående tiltak. Ved en eventuell renovering, påse at badet bygges med riktig fall til sluk.

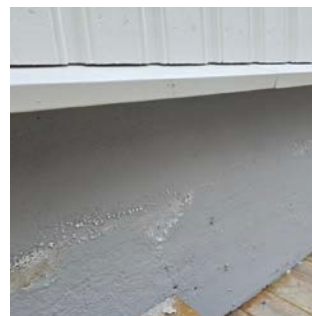
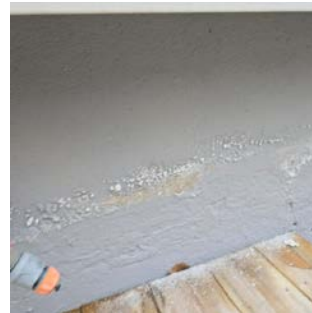
### TG 2 Fuktsikring og drenering

- Utvendig tetting/fuktsikring av grunnmuren er avsluttet under utvendig terreng.

- Lokal utbedring må utføres.

Det må beregnes vedlikehold av drenering og flere undersøkelser.  
Drenering er skjult i grunnen og er ikke tilgjengelig for nærmere undersøkelser uten større tiltak.

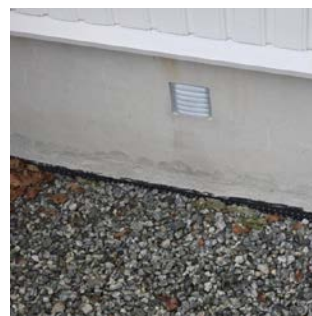
### TG 2 Grunnmur og fundamenter

- Grunnmuren har sprekke-dannelser.

- Lokal utbedring må utføres.

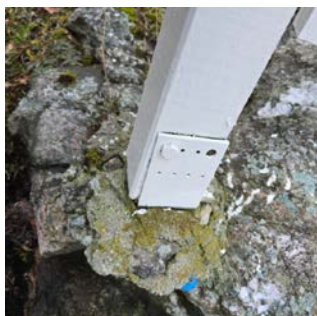
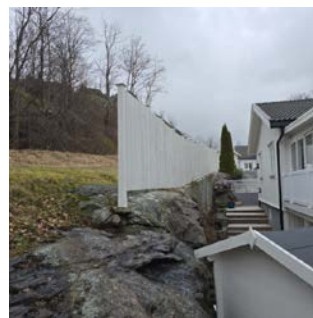
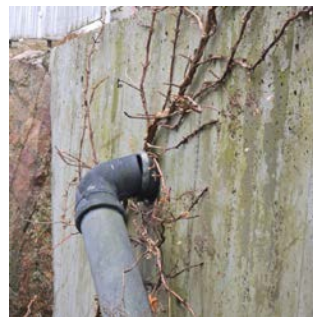
## TG 2 Terrengforhold

Skrånende tomt.

Det anbefalers ytterligere undersøkelser angående overvannshåndtering og fall inn mot grunnmur.

Det må eventuelt innhentes løsninger og egen pris på dette.

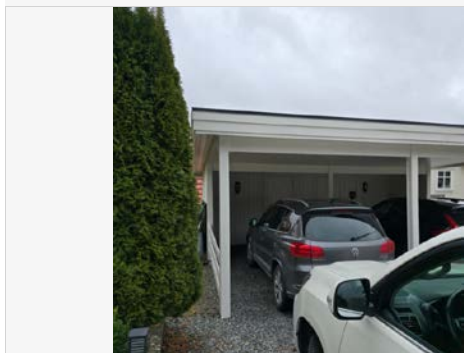
## Bod med carport

Det er svartsopp og fuktmerker i undertak.  
Synlige skjevheter på carport og på takstolpene.  
Det må beregnes noe utbedringer på bygningen.
